*Site de l'ancienne usine à gaz*  
*rue du Général Renault à TOURS*

**Prélèvements de surface**  
**au droit des anciens ateliers**

**Document HPC-F 1003 d**

**05 juillet 1998**

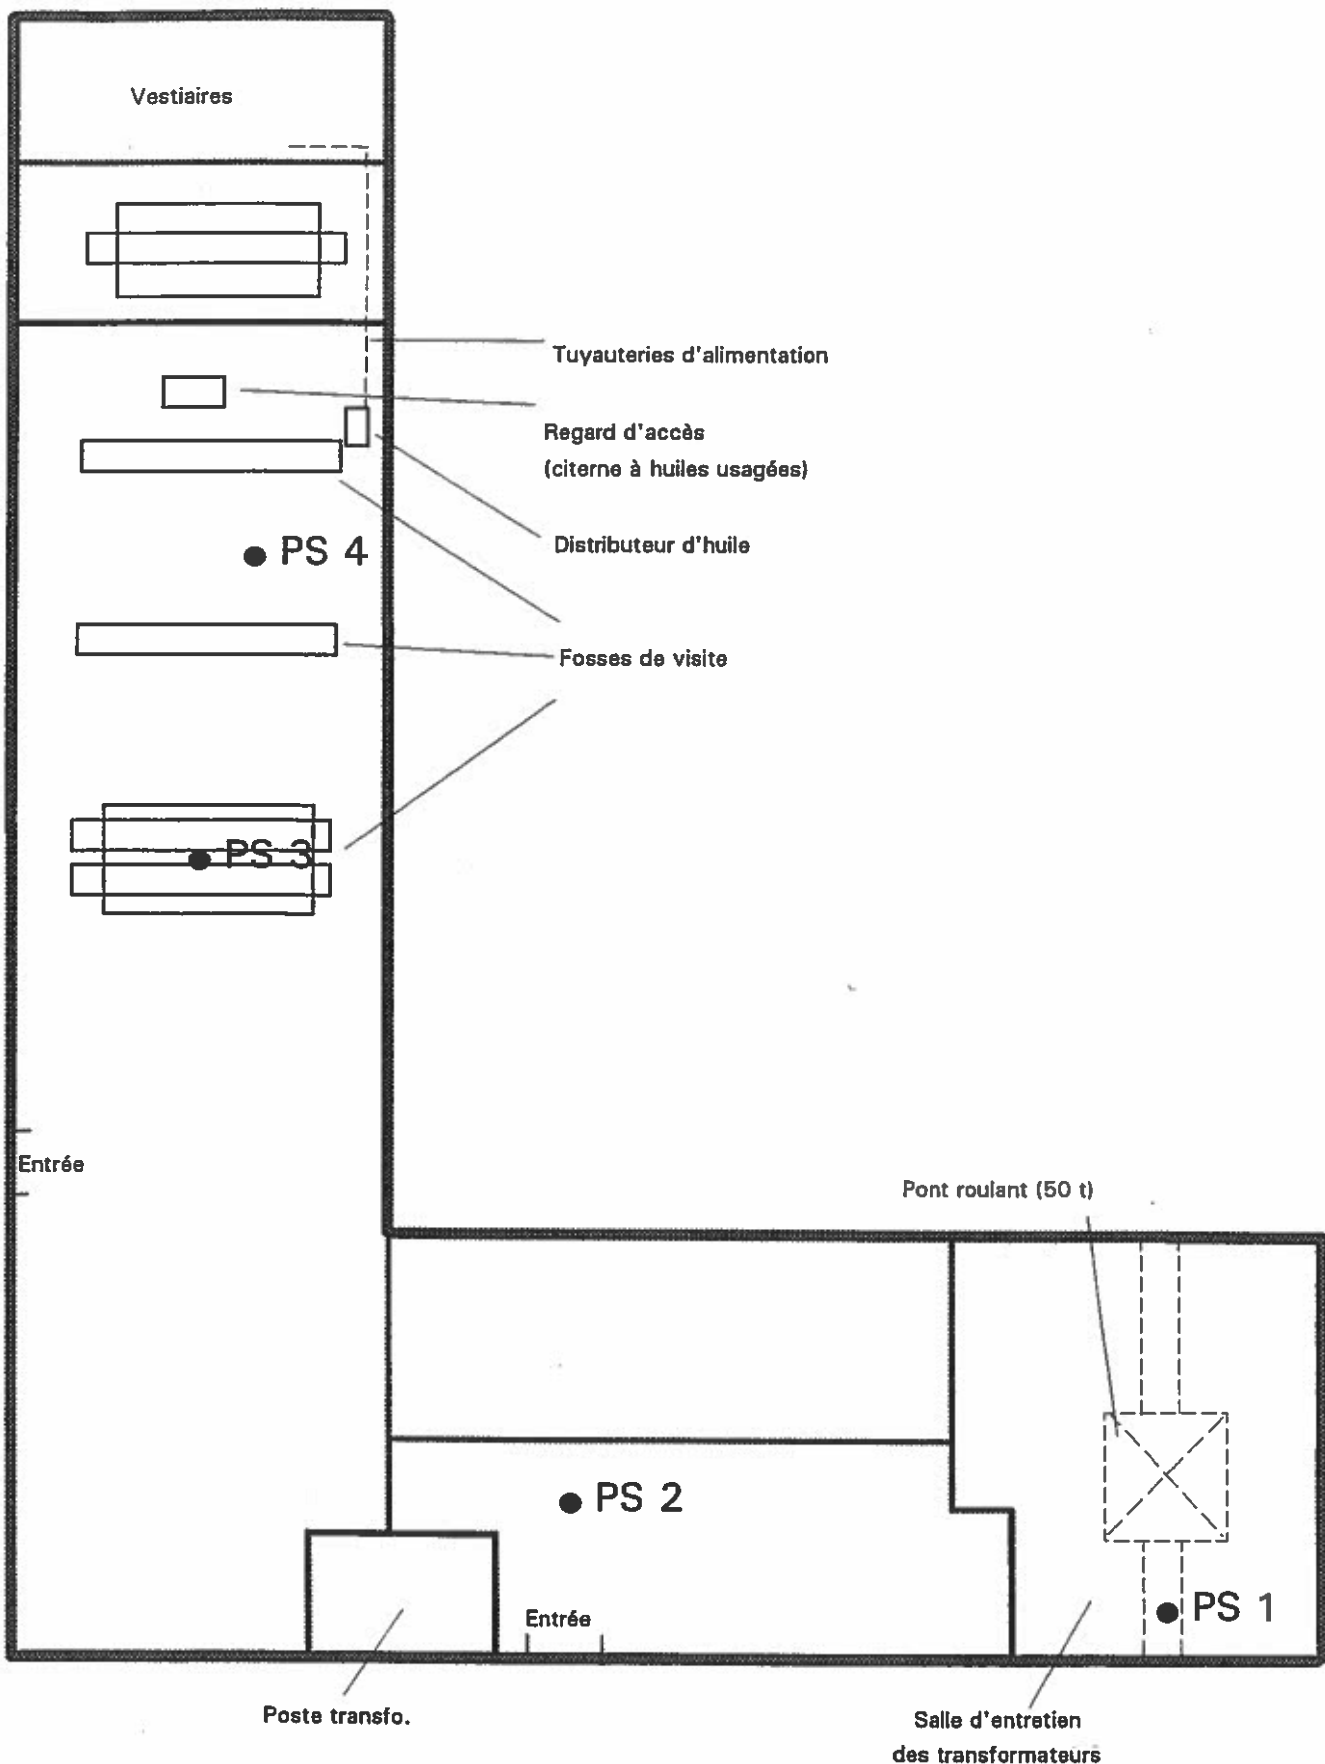
<p>Site de l'ancienne usine à gaz de <b>TOURS</b> (220, rue du Général Renault)</p>	
<p><b>Anciens ateliers (échelle : 1 / 250)</b></p>

- PS 1 : dans la salle d'entretien des transformateurs (sédiments de surface) ;
- PS 2 : dans un entrepôt de stockage (béton de surface) ;
- PS 3 : dans le réseau d'évacuation des eaux avant rejet dont l'accès a été possible par une crépine (sédiments accumulés) ;
- PS 4 : en bordure des fosses de visite (béton de surface).

Afin d'évaluer quantitativement les PCB et hydrocarbures présents au droit de la salle d'entretien des transformateurs, nous recommandons la réalisation de 8 sondages (cf. plan d'implantation) avec analyse sur les Hydrocarbures totaux et les PCB tous les 50 cm.
