# Étude de dangers de la digue de Bertignolles (37)

Rapport A 85656 vA

Avril 2018

**Conseil Départemental d'Indre-et-Loire**  
Direction générale adjointe « Territoires »  
Direction des déplacements  
Service Politiques des Infrastructures  
Place de la préfecture  
37 000 TOURS CEDEX

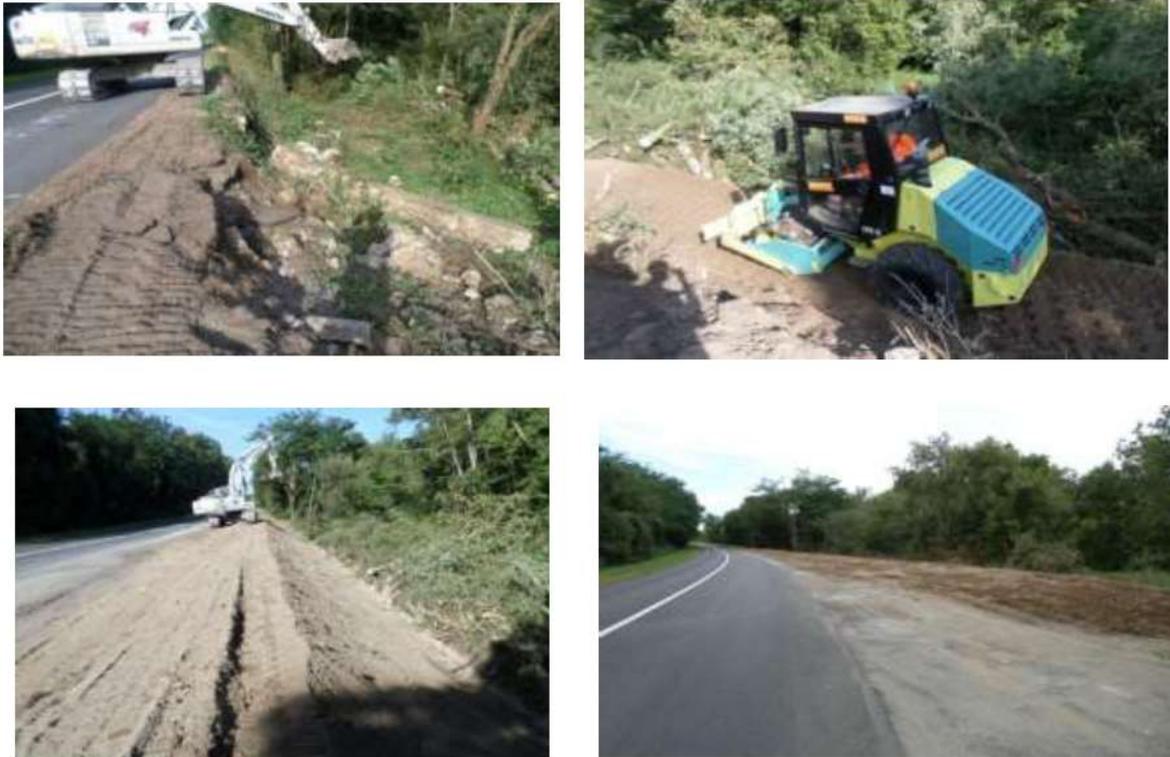
**Figure 20 : Travaux d'élargissement de la digue au PR 45 200  
(source : Travaux sur la digue de Bertignolles – Années 2013 à 2015)**

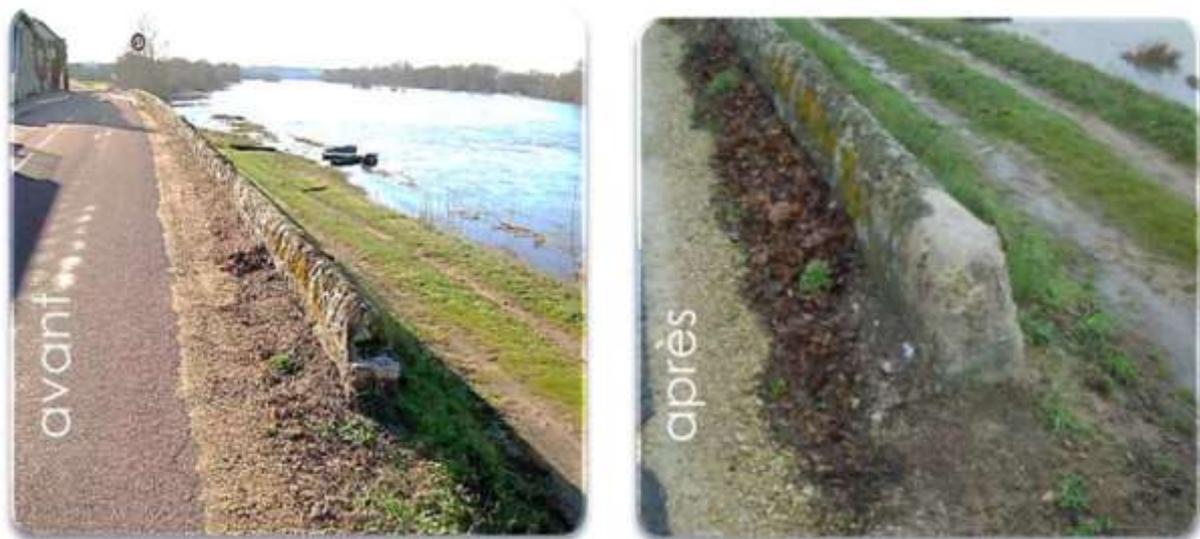
**Figure 21 : Réparations du muret (source : Travaux sur la digue de Bertignolles – Années 2013 à 2015)**

D'autres linéaires de banquettes ont également fait l'objet de travaux de réparation du muret existant et de réfection des escaliers.

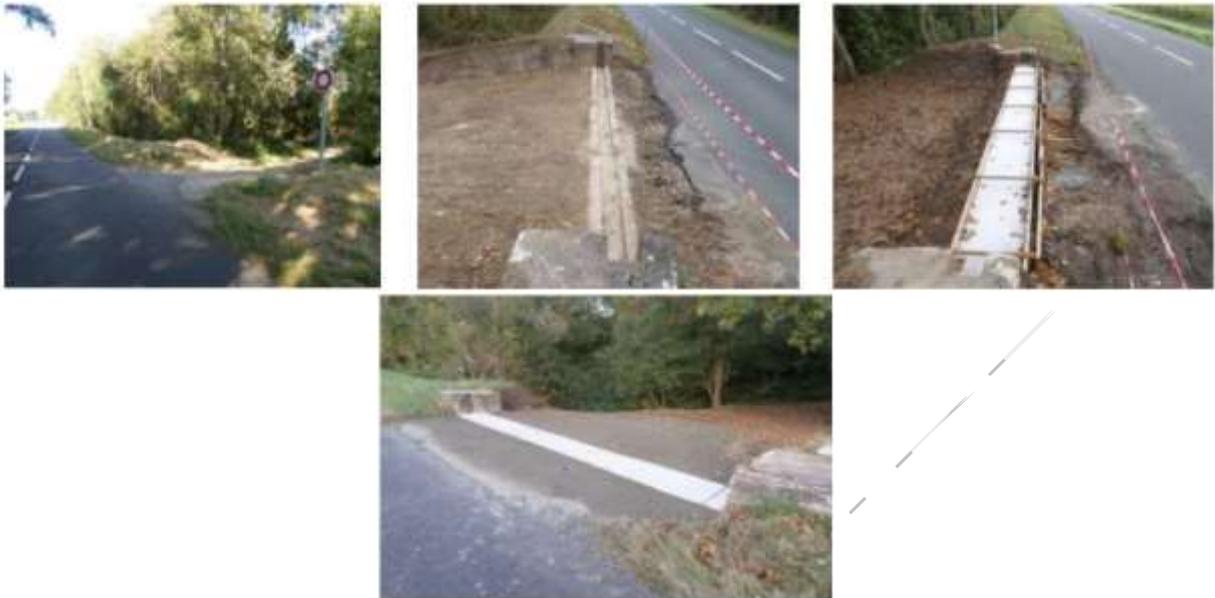
**Figure 22 : Réfection de seuil de bouchure (source : Travaux sur la digue de Bertignolles – Années 2013 à 2015)**

Les seuils des bouchures ont également été refaits. Les nouveaux seuils réalisés sont en béton et les feuillures renouvelées pour accueillir le système de batardeau en bois imputrescible.

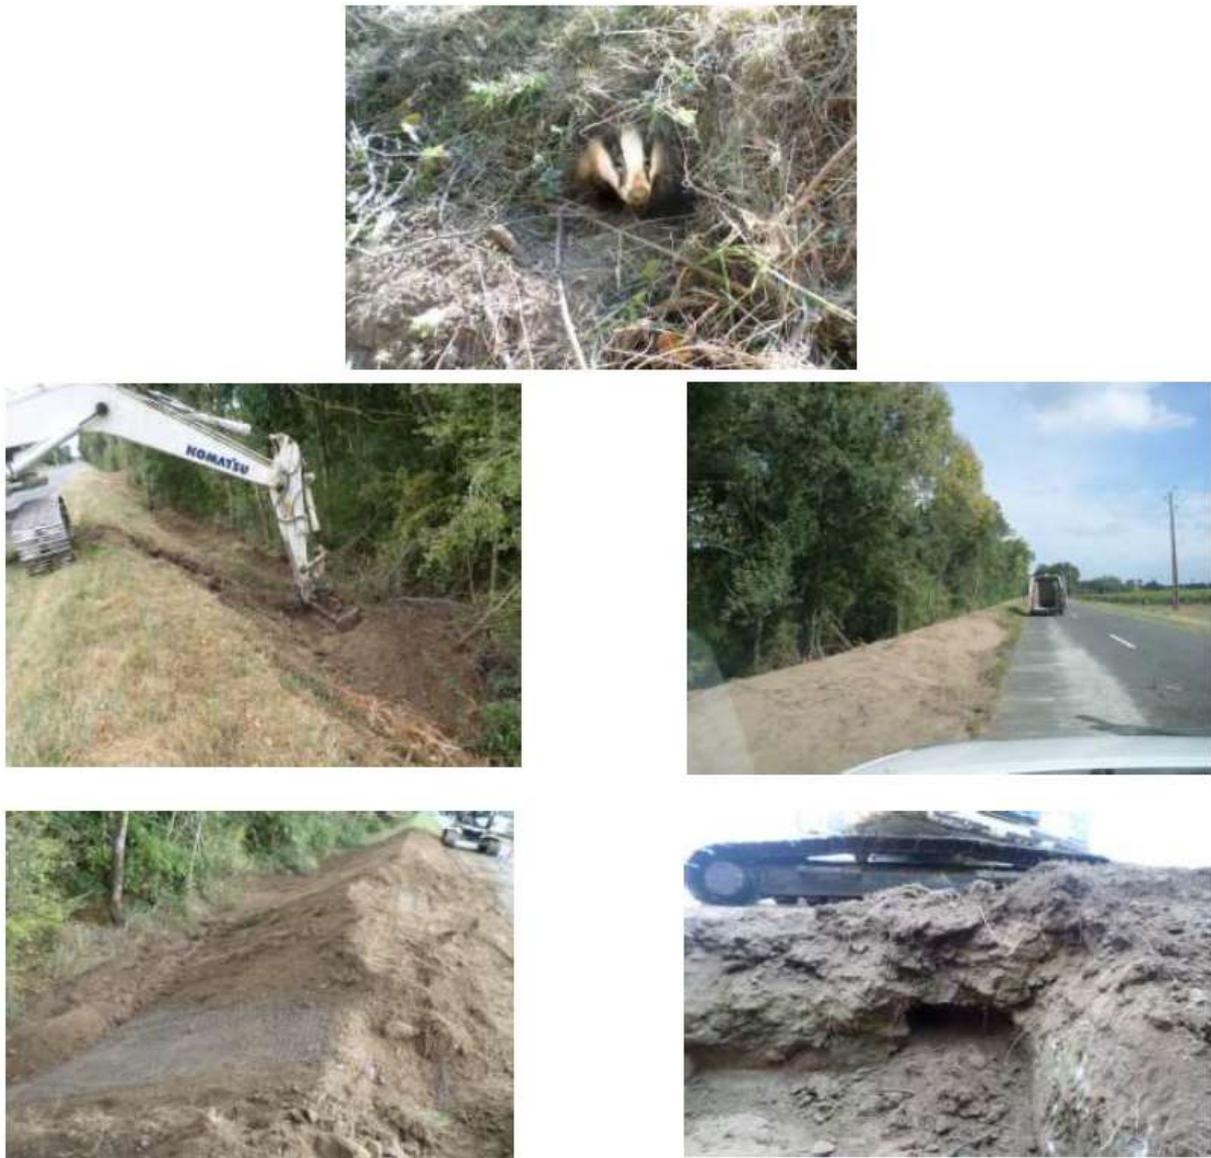
**Figure 24 : Pose de grillage anti-fouisseur (source : Travaux sur la digue de Bertignolles – Années 2013 à 2015)**

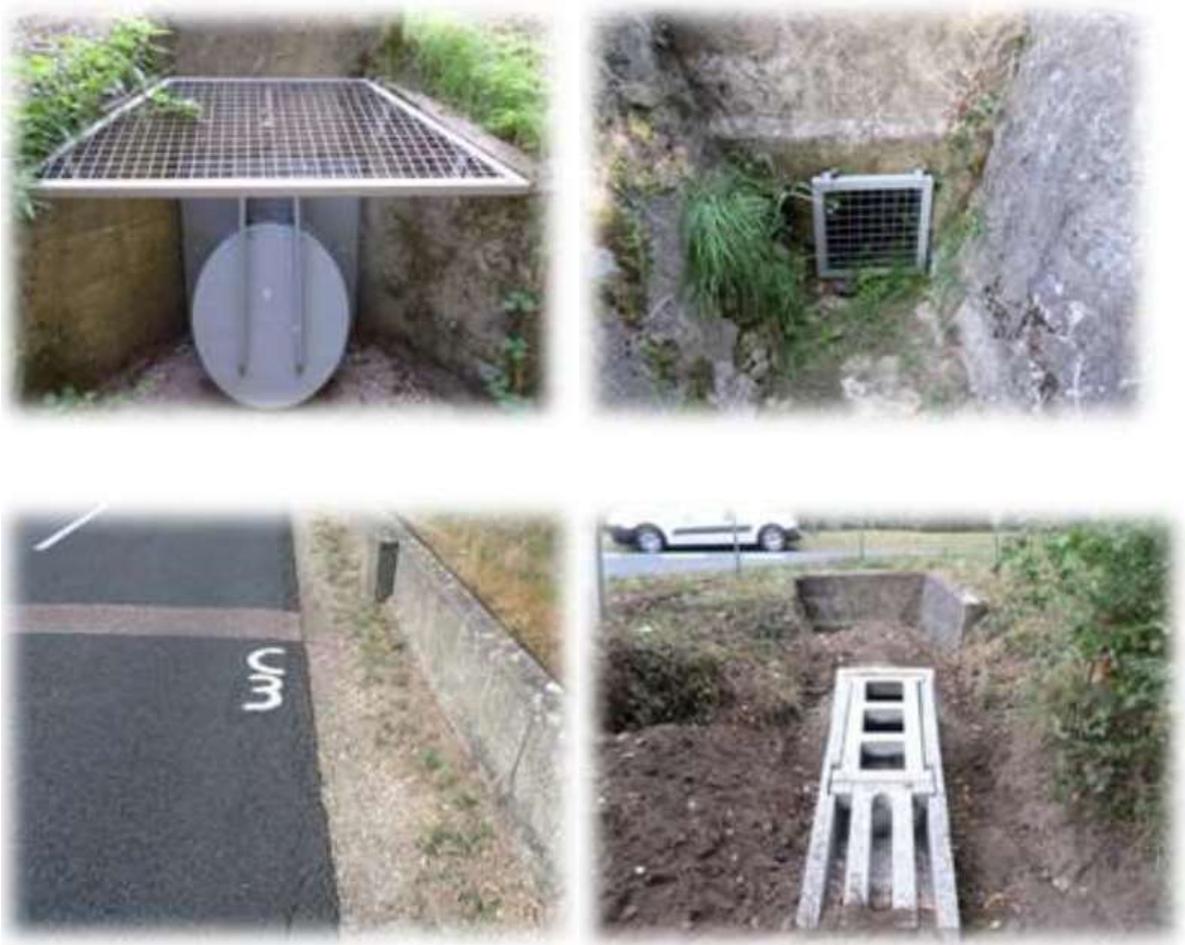
Figure 25 : Remplacement des portes de vidange par des clapets automatique : à gauche, côté Loire et à droite, côté val (source : Travaux sur la digue de Bertignolles – Années 2013 à 2015)

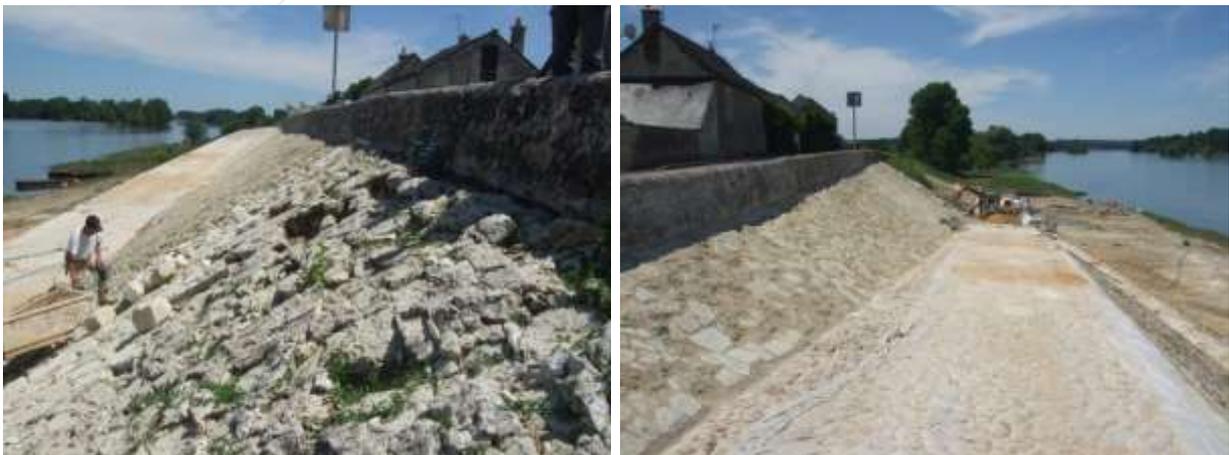
Figure 26 : Rénovation de la cale et du perré à Bertignolles (source : Antea Group)

Enfin, la rénovation de la cale et la reprise du perré au droit de Bertignolles a également été effectuée en 2016.

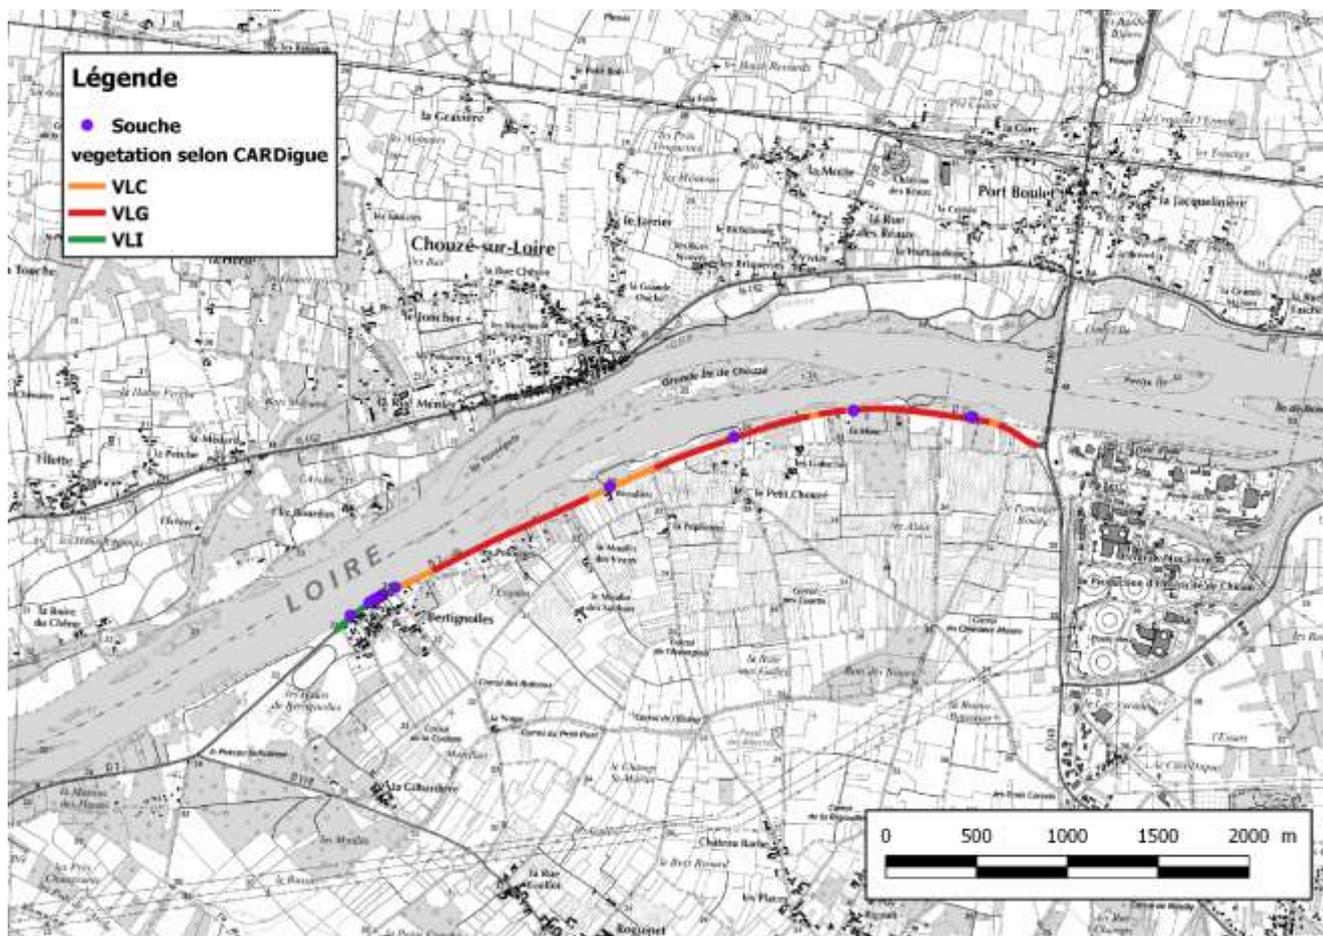
La Visite Technique Approfondie de 2016 met en évidence la présence de végétation sur la quasi-totalité de la levée de Bertignolles, pouvant aggraver le risque d'érosion interne. Celle-ci a été classifiée selon le type et l'importance des sujets identifiés, via les catégories suivantes : souches, végétation ligneuse généralisée (VLG), végétation ligneuse clairsemée (VLC) ou végétation ligneuse isolée (VLI). Ce classement intègre toute végétation ligneuse située à une distance inférieure à une dizaine de mètres des pieds de la levée.

Figure 34\* : Caractérisation de la végétation présente sur la levée de Bertignolles

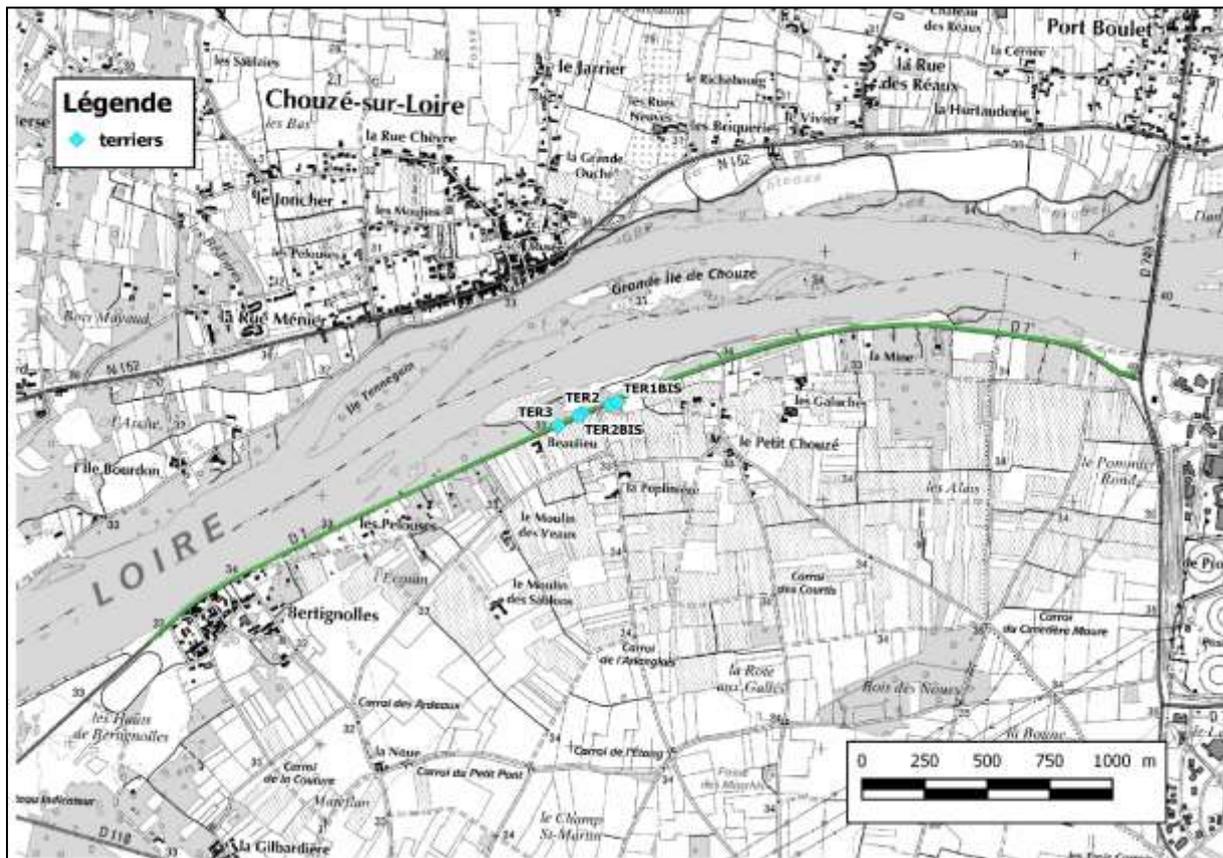
Figure 35\* : Zones de présence (actuelle ou ancienne) d'animaux fouisseurs sur la levée de Bertignolles

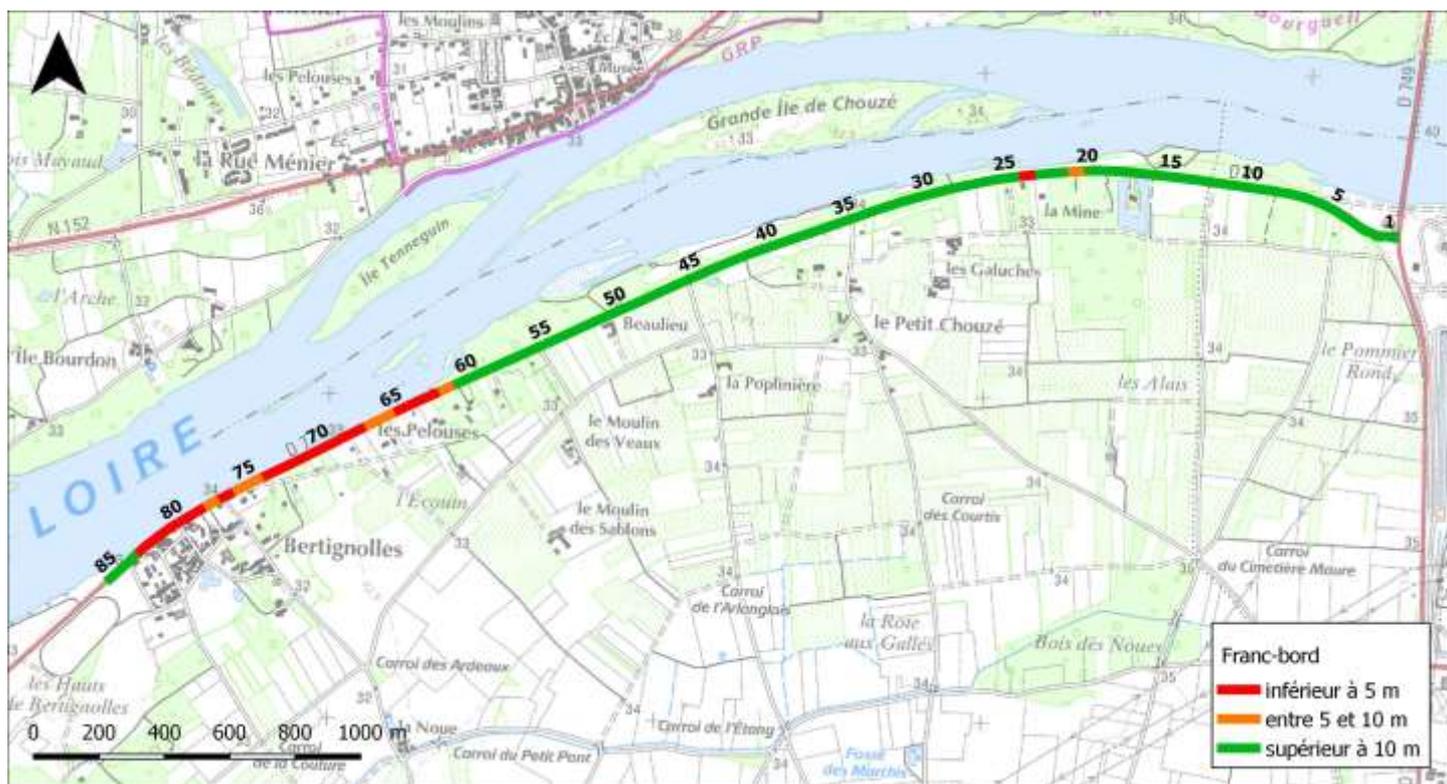
Figure 37\* : Contact direct de la Loire avec la ligne de défense principale du val du Véron

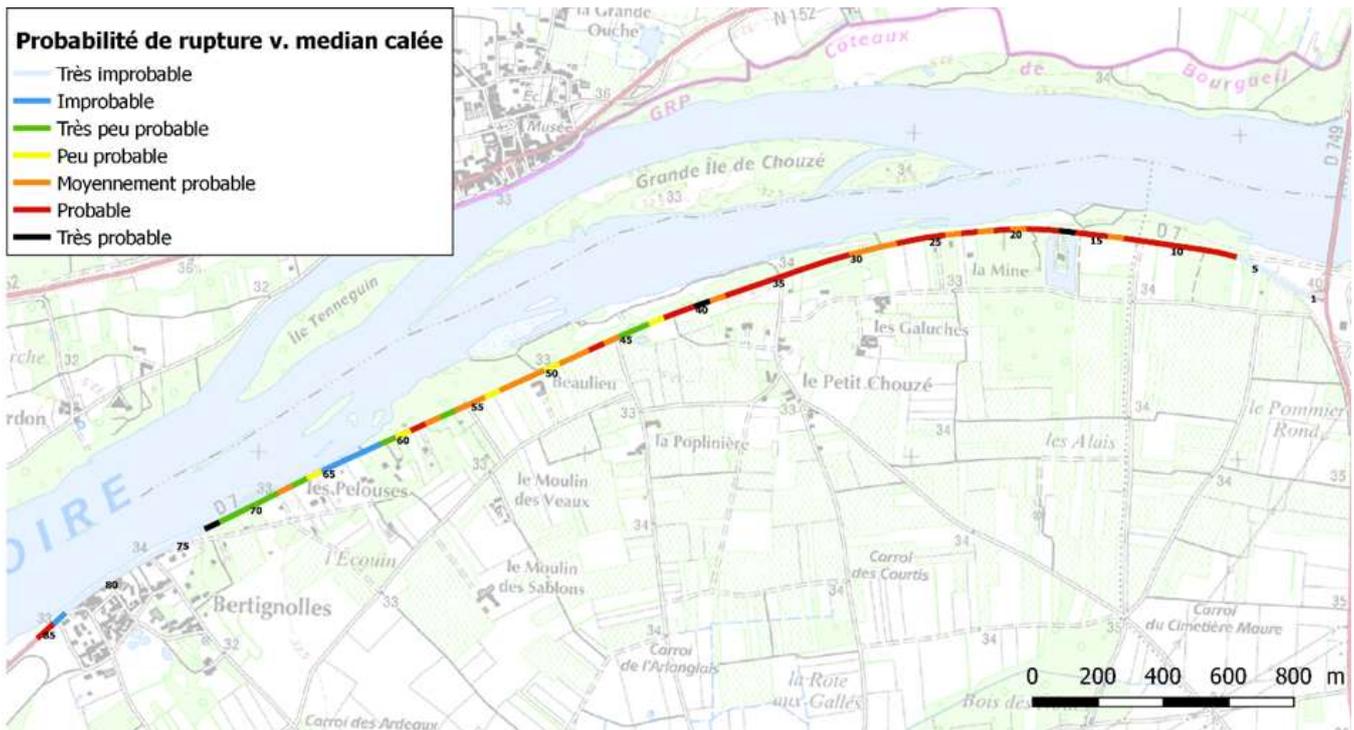
Le risque de rupture est avéré dès la crue de période de retour de 5 ans au droit de 15 profils ce qui représente environ 18 % du linéaire de la digue.

Figure 65\* : Probabilités annuelles tous modes de rupture confondus
