CORMERY

Etude préalable
à la réalisation d'une A.V.A.P.

Agence BAILLY-LEBLANC
Patrimoine Urbanisme & Architecture
8, rue de la Mare 75020 PARIS

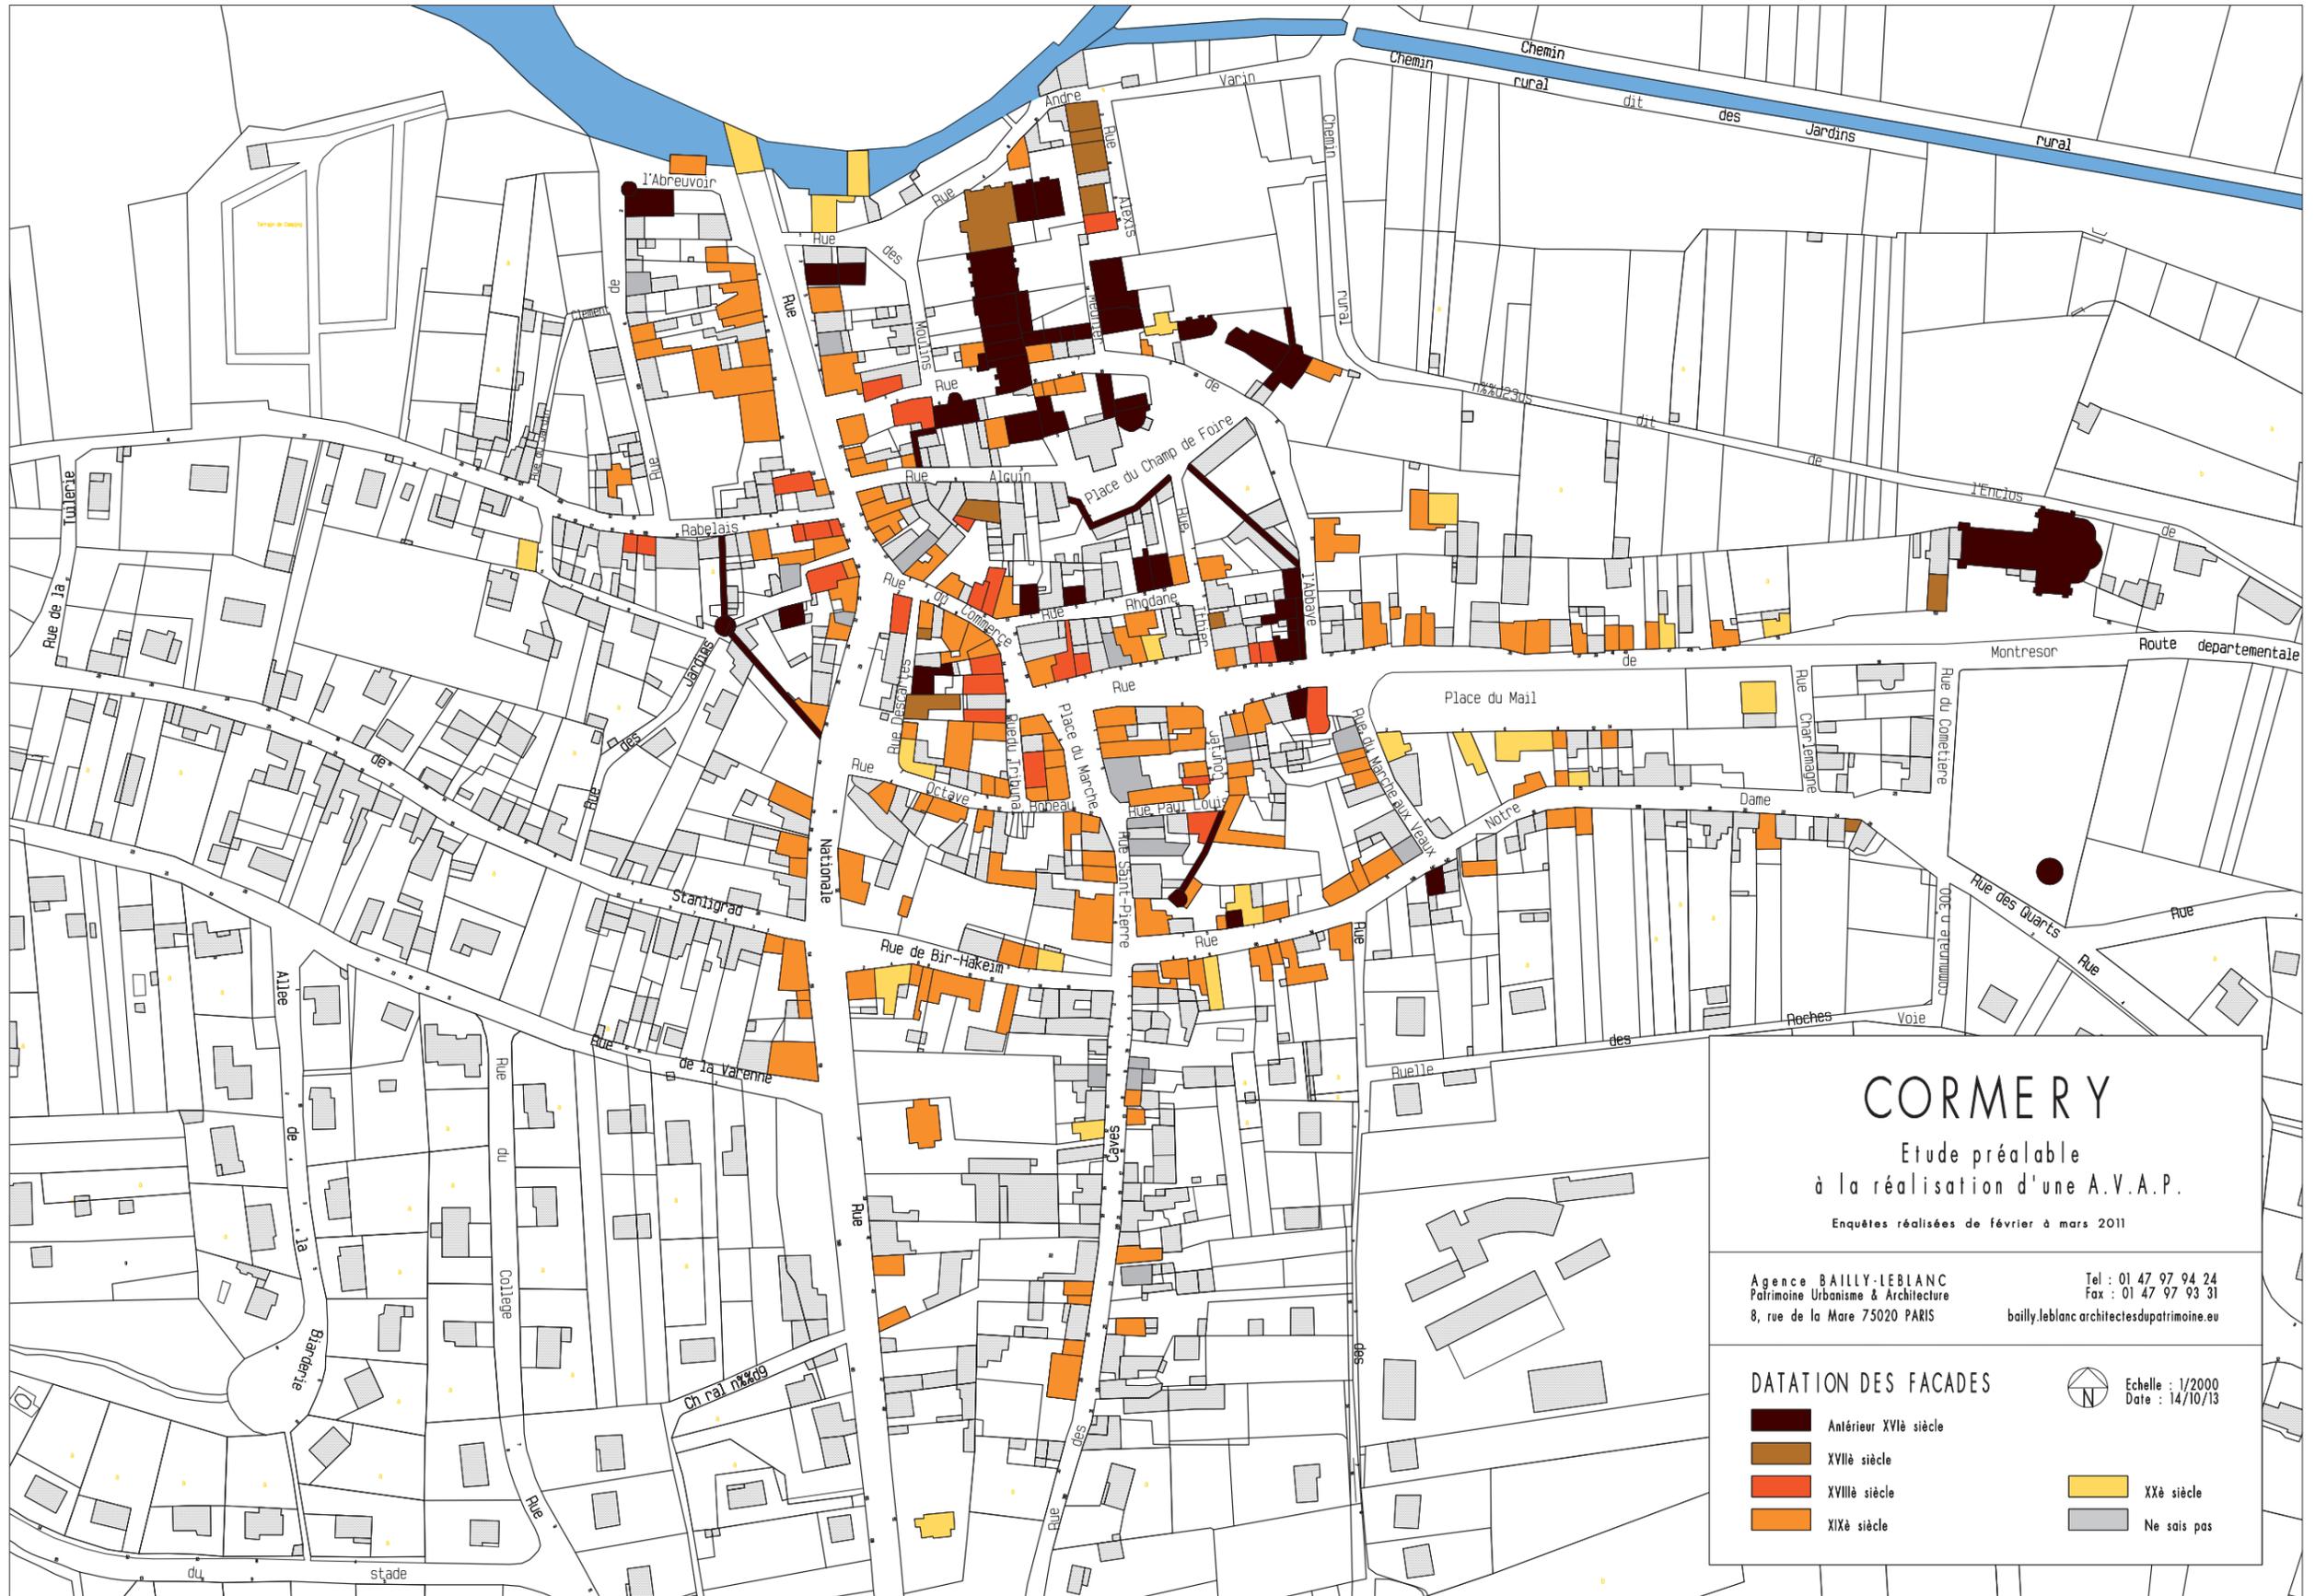
DATATION DES FACADES

Le repérage du patrimoine a permis de cartographier le patrimoine ancien des éléments constituant de l'ancienne abbaye et de la ville. On note une importante persistance des éléments bâtis identifiés au plan du cadastre napoléonien. Les cas de double datation sont extrêmement fréquents. Ainsi, les modifications d'alignement de la rue Nationale ont eu pour effet de donner des façades du 19^e siècle à des bâtis 16^e ou 17^e siècle.

- 50 éléments recensés (16 % de l'ensemble) sont antérieurs à 1600
- 2 bâtis ont été repérés pour le 16^e siècle (1 %)
- 11 bâtis ont été repérés pour le 17^e siècle (4 %)
- 27 bâtis ont été repérés pour le 18^e siècle (9 %)
- 151 bâtis ont été repérés pour le 19^e siècle (49 %)
- 22 bâtis ont été repérés pour le 20^e siècle (7 %)

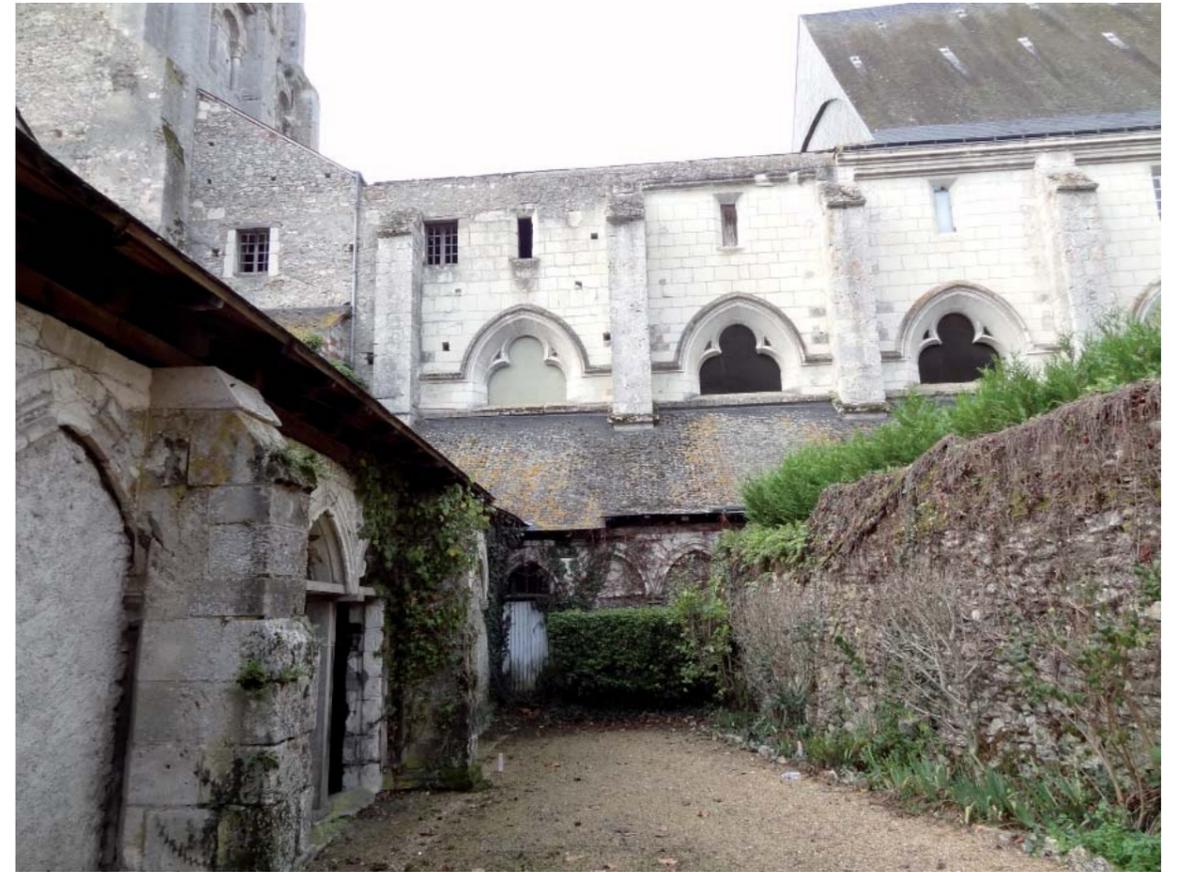
Structures ayant perdu leur adossement, ce qui a entraîné des dévers

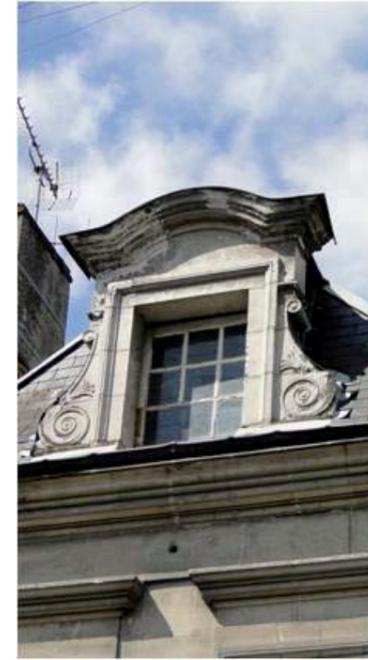
La pathologie de la pierre

Le mauvais état des toits et de la zinguerie entraîne des fuites des eaux pluviales sur les façades

La craie tuffeau facilement rongée par la fuite des eaux pluviales

Le comportement au vieillissement de la pierre de tuffeau, matériau assez tendre, connaît d'importantes variations selon la qualité du matériau mis en œuvre. Des édifices du début du 20^e siècle peuvent être atteints par le processus de dégradation plus vite qu'un édifice médiéval, comme l'inverse peut aussi arriver.

Dans des édifices laissés sans entretien, soumis à l'humidité descendant du toit (gouttières fuyardes) ou remontant du sol (remontées capillaires), les appareils de pierre de taille et leurs décors sculptés sont affectés par diverses pathologies (desquamation, dégradation alvéolaire, fractures). Les corniches moulurées, les lucarnes et les souches de cheminées sont les plus exposées à ces détériorations.

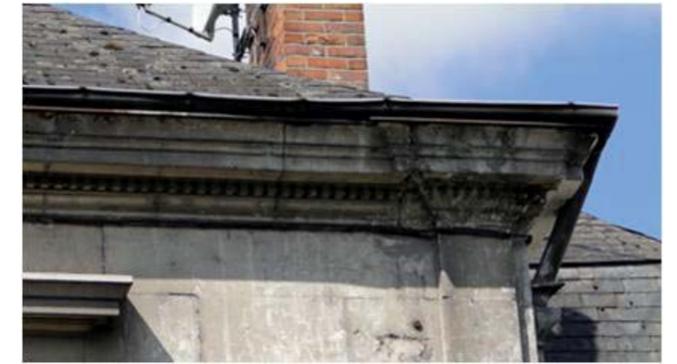
Désordres dans l'appareil en pierre de taille des étages (dislocation des joints au niveau des linteaux et corniches, dévers par défaut de chaînage).

Des défauts de stabilité entraînent des dislocations des assises de pierre (dislocation des joints au niveau des linteaux et corniches, dévers par défaut de chaînage). Certains parements de pierre se sont trouvés dénaturés par un piquage destiné à accrocher un enduit.

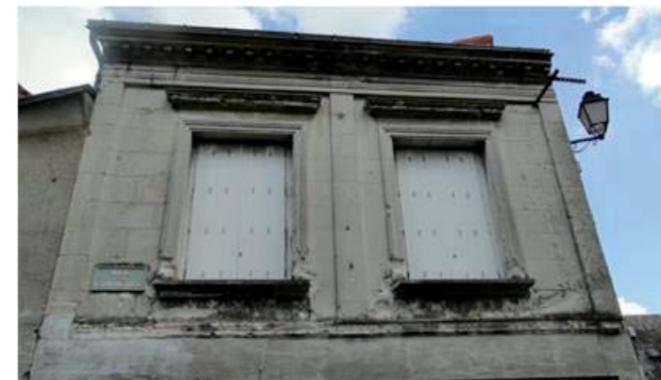
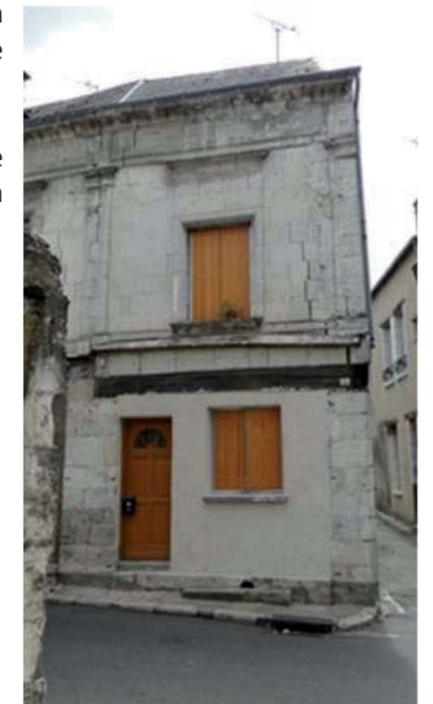
Ravalement du tuffeau par grattage, enlevant la couche protectrice de calcin dont la pierre s'est couverte en séchant au sortir de la carrière.

La pratique du ravalement du tuffeau par grattage, qui enlève la couche protectrice de calcin dont la pierre s'est couverte en séchant au sortir de la carrière est fréquente. Lors des restaurations, le remplacement toute masse de la pierre de taille apparaît malheureusement plus coûteux que la solution fréquemment adoptée du placage.

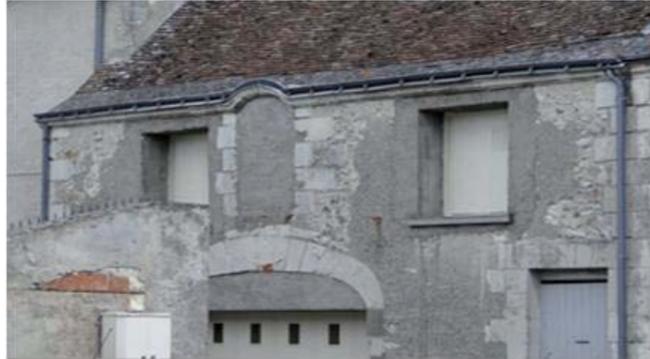
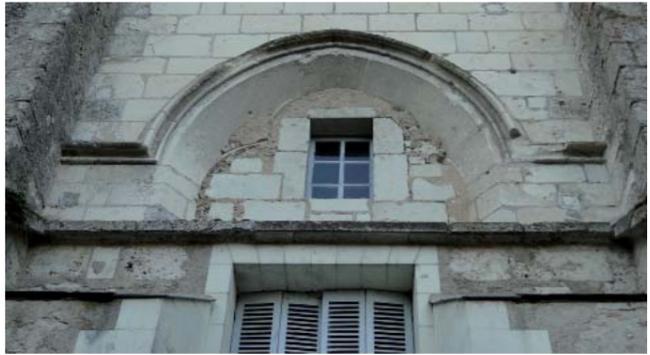
Les modifications des baies

La création de portes de garage, l'élargissement et le changement de proportion des fenêtres, les obturations, perturbent la composition des façades

De fréquentes transformations de baies, par agrandissement ou obturation, sont destinées à transformer une maison ancienne en logement de notre époque, aménager son rez-de-chaussée en boutique, ou y créer un boxe à voiture. Ces opérations entraînent, entre autres, des modifications des proportions des baies anciennes, la suppression d'allèges, le regroupement de linteaux et un appauvrissement de la composition d'ensemble de la façade. Les percements de baies nouvelles sont souvent décalés par rapport aux travées verticales ou horizontales de l'existant.

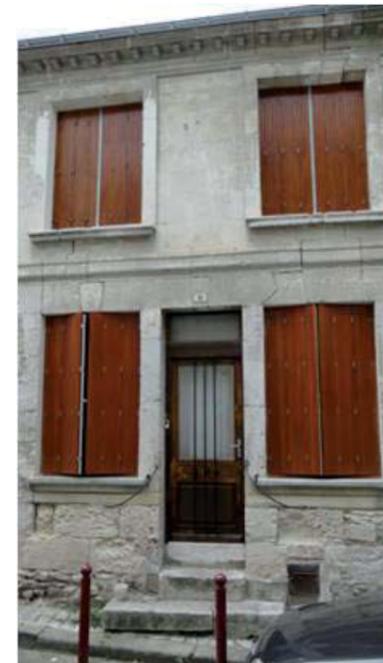
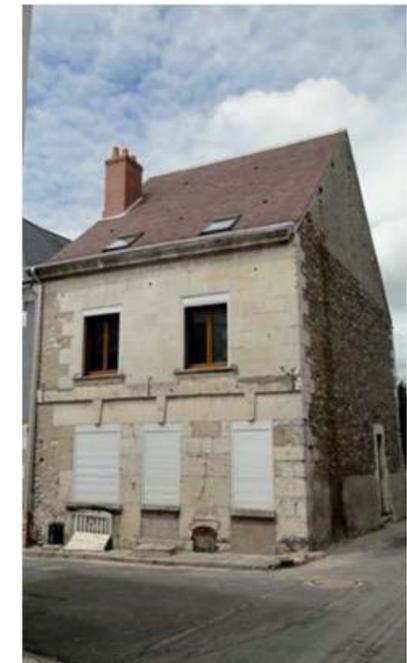
Disparition des contrevents,
Pose de menuiseries PVC,
Pose de volets roulants et de leurs coffres

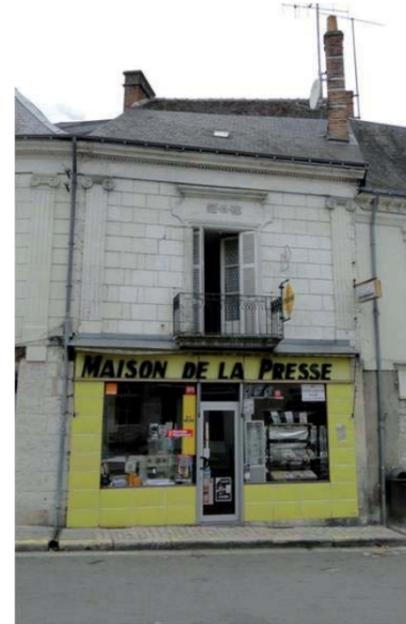
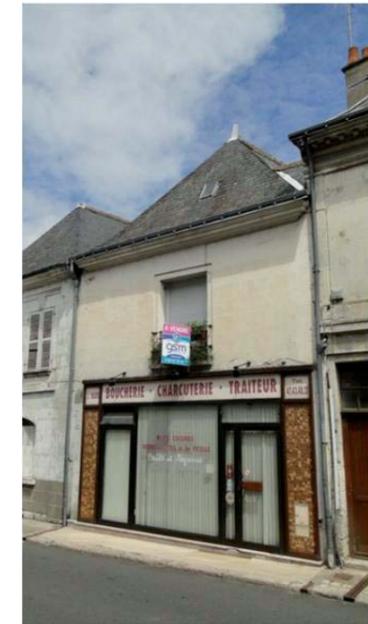
Problèmes d'intégration des devantures commerciales dans l'architecture des façades

Eventrement des rez-de-chaussée pour ouvrir des devantures plus grandes
Disparition des appuis de la façade entraînant des désordres dans l'appareil en pierre de taille des étages
Prolifération des enseignes

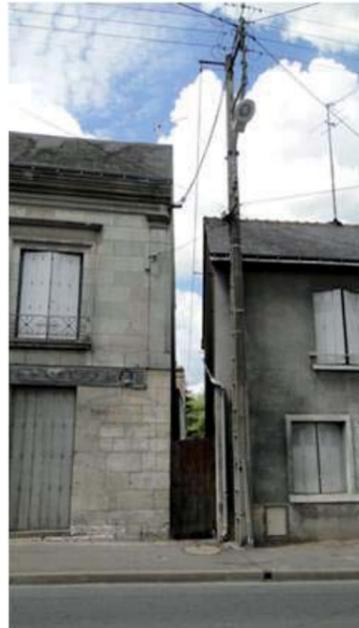
Eviter les revêtements de sol étanches ne laissant pas passer l'humidité, qui se trouve renvoyée dans la maçonnerie des édifices par remontée capillaire

Eviter les revêtements de sol étanches qui ne laissent pas passer l'humidité, qui se trouve renvoyée dans la maçonnerie des édifices.

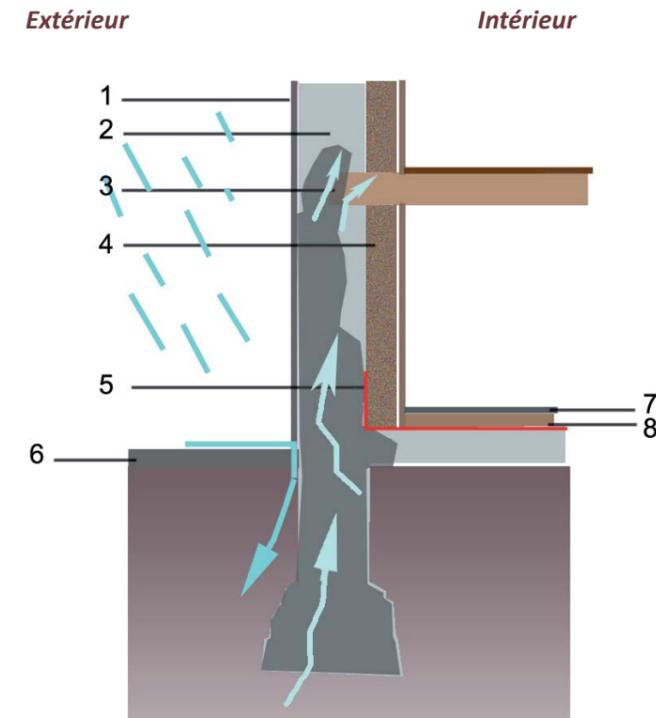
Mauvaise gestion de l'humidité dans le bâti traditionnel :

- 1-Enduit à base de ciment
- 2-Mur en maçonnerie de pierre ou de brique
- 3-Poutre en bois
- 4-Isolation avec pare-vapeur
- 5-Enrobé (non perméable)
- 6-Chappe de ciment
- 7-Isolation type polystyrène
- 8-Film polyane

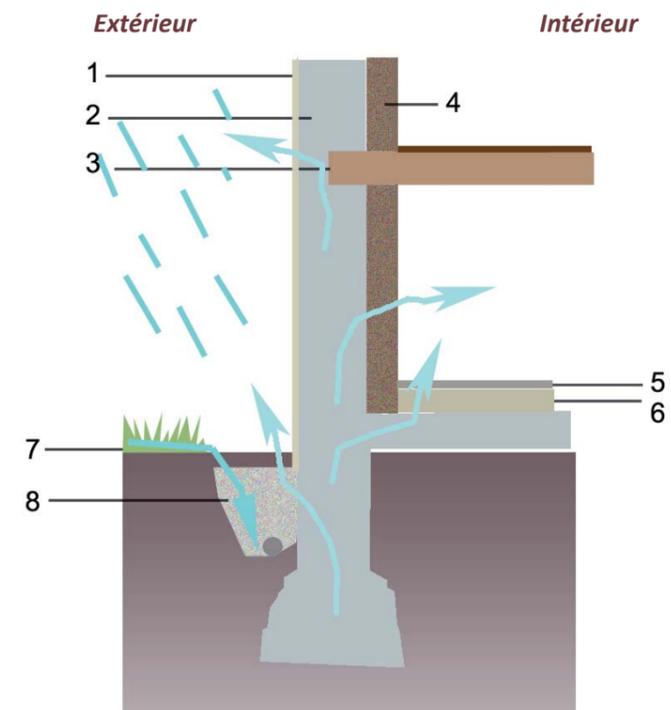
Gestion de l'humidité dans le bâti traditionnel

- 1-Enduit chaux
- 2-Mur en maçonnerie de pierre ou de brique
- 3-Poutre en bois
- 4-Mortier de chaux
- 5-Chappe de chaux
- 6-Dalle de béton de chanvre
- 7-Sol perméable
- 8-Drain adapté à la construction
