Anciennes imprimeries MAME à TOURS (37)

Reconversion du site

Audit environnemental des sols pour la vente du site

Rapport

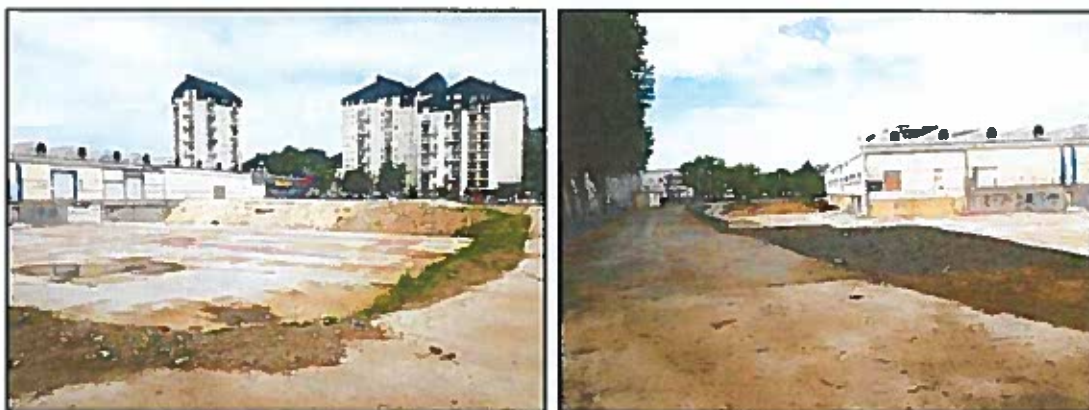
Figure 2 : Photographies du site (ARCADIS, 2012)

Le site se présente actuellement sous la forme d'une friche industrielle (déconstruction partielle du bâti). En effet, une partie des installations inhérentes à l'activité de l'imprimerie a été démolie et les cuves de stockage de carburant et de solvant ont été retirées.

Lors de notre intervention en mai 2012, seules la dalle béton du niveau de sous-sol des anciens bâtiments et les voies de circulation (dont les parkings) avaient été maintenues.
