# UNE DYNAMIQUE D'EMBOISEMENT

## Un lit endigué dans lequel une végétation se développe fortement

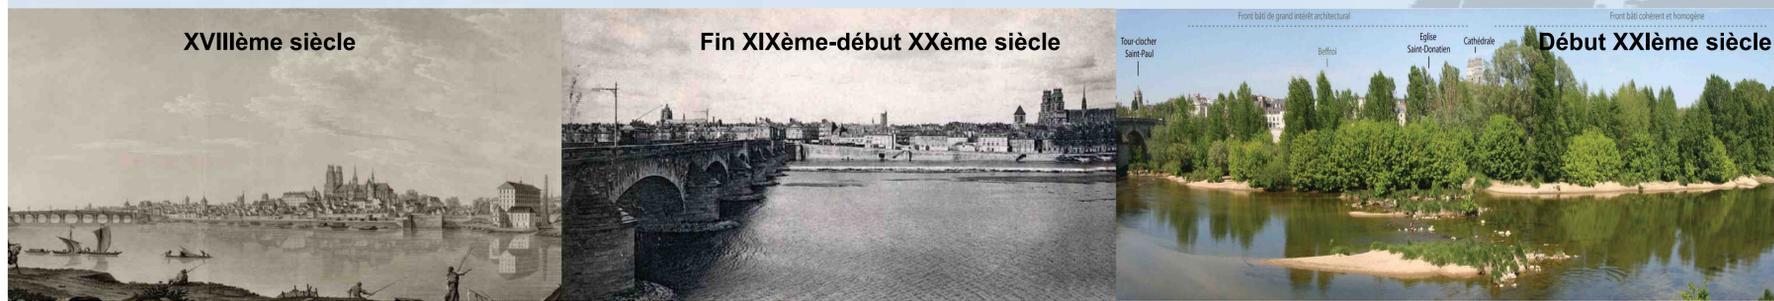
Évolution du paysage ligérien en amont du pont Georges V à Orléans – de gauche à droite : J. SALMON, auteur inconnu – Archives municipales d'Orléans (2FI43), Dreal Centre-Val de Loire

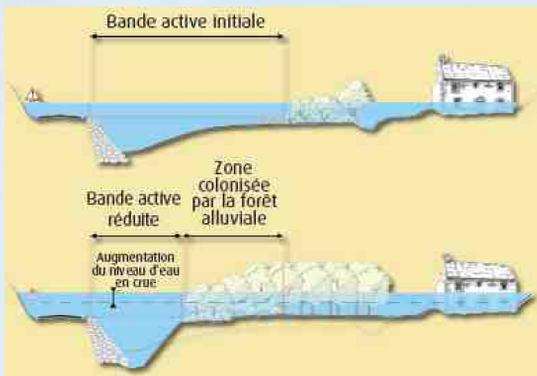
Entre 1995 et 2010, sur les communes de Fondettes et La Riche, la bande active s'est réduite de 150 mètres, soit une réduction de 50 % de la largeur initiale  
(Source : Dreal Centre Val de Loire)

Dans certaines zones, jusqu'à 150 mètres de rétrécissement du lit mineur de la Loire, gênant le bon écoulement de l'eau en cas de crue et créant une sur-inondation (jusqu'à 50cm de rehausse du niveau d'eau en crue). Les zones ouvertes se sont donc végétalisées avec le risque de créer des embâcles lors des inondations.

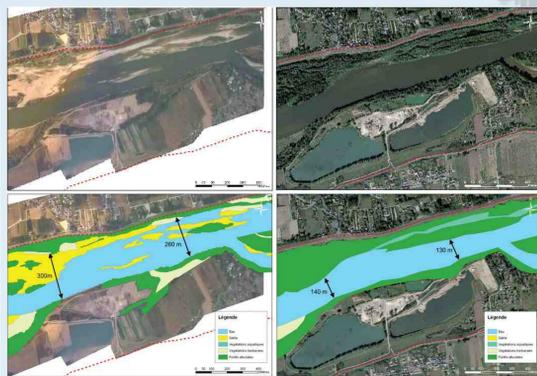
Entre 1995 et 2010, sur les communes de Fondettes et La Riche, la largeur d'écoulement sans végétation ligneuse s'est rétractée sur certaines zones de plus de 50 %  
(Source : Dreal Centre Val de Loire)

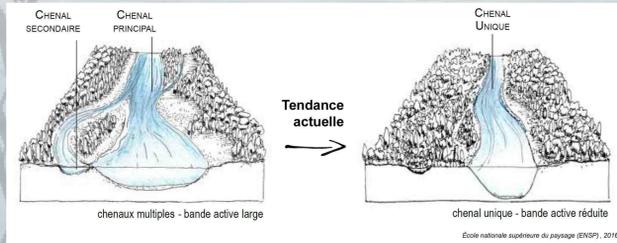
L'enfoncement du lit et les faibles débits ont conduit à des apparitions plus longues et plus fréquentes de bancs. La forêt alluviale a pu coloniser ces milieux ouverts

Une diminution de l'écoulement dans les bras secondaires du fleuve jusqu'au point de ne plus être assez suffisant pour les alimenter. Régulièrement mis en eau, ils peuvent amortir les crues. Asséchés trop longtemps, ils ne peuvent plus jouer ce rôle.

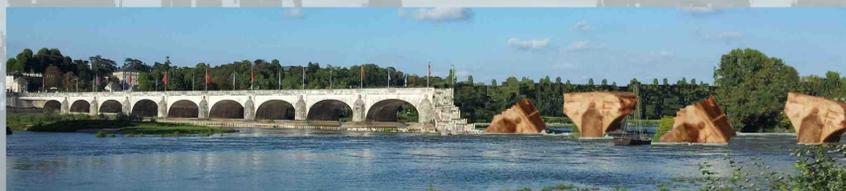
Effondrement du pont Wilson, à Tours, le 9 avril 1978.

Photomontage septembre 2015 – avril 1978  
(Image-conception : DDT 37)

La déstabilisation des ouvrages d'art : ponts, pieds de digues, etc.

Les ponts de Beaugency et de Thouaret sont également impactés
