# Étude de dangers de la digue de Bertignolles (37)

Rapport A 85656 vA

Avril 2018

**Conseil Départemental d'Indre-et-Loire**  
Direction générale adjointe « Territoires »  
Direction des déplacements  
Service Politiques des Infrastructures  
Place de la préfecture  
37 000 TOURS CEDEX

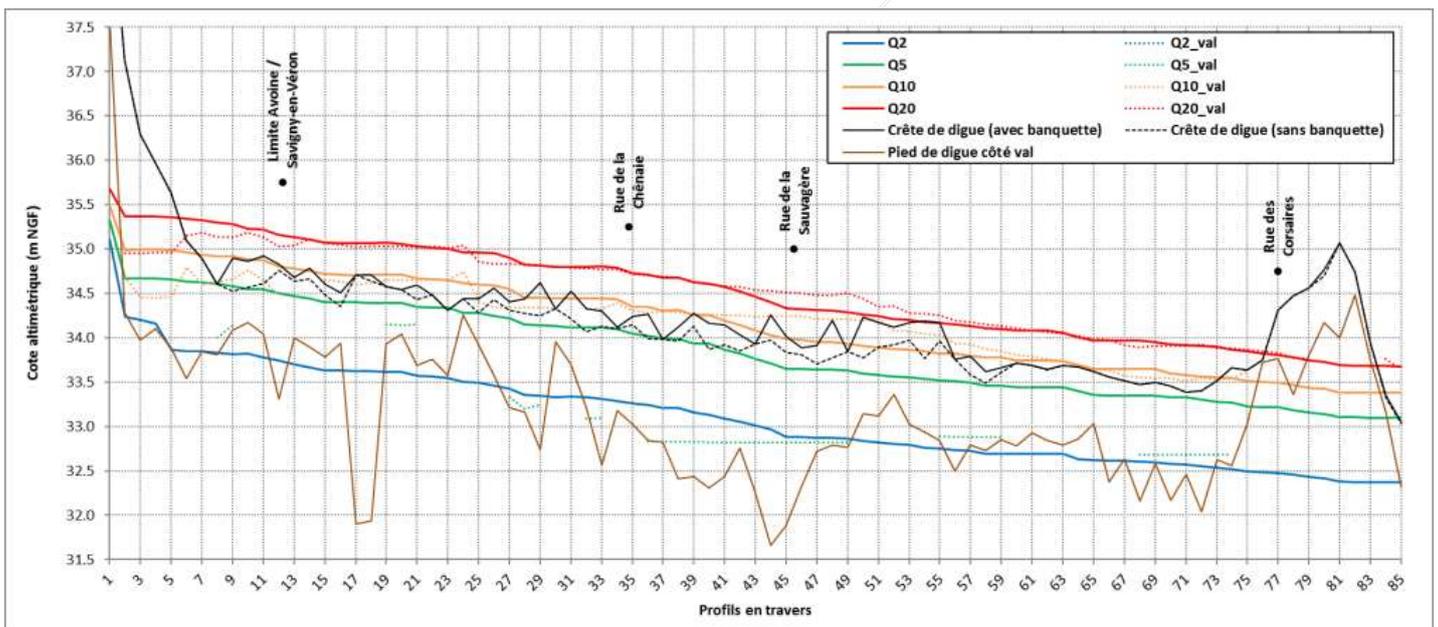
Figure 2 : Sollicitations hydrauliques de la digue de Bertignolles

On considèrera que le niveau de protection apparent du système d'endiguement du val de Véron se situe au niveau d'eau lié à la crue d'occurrence 5 ans.

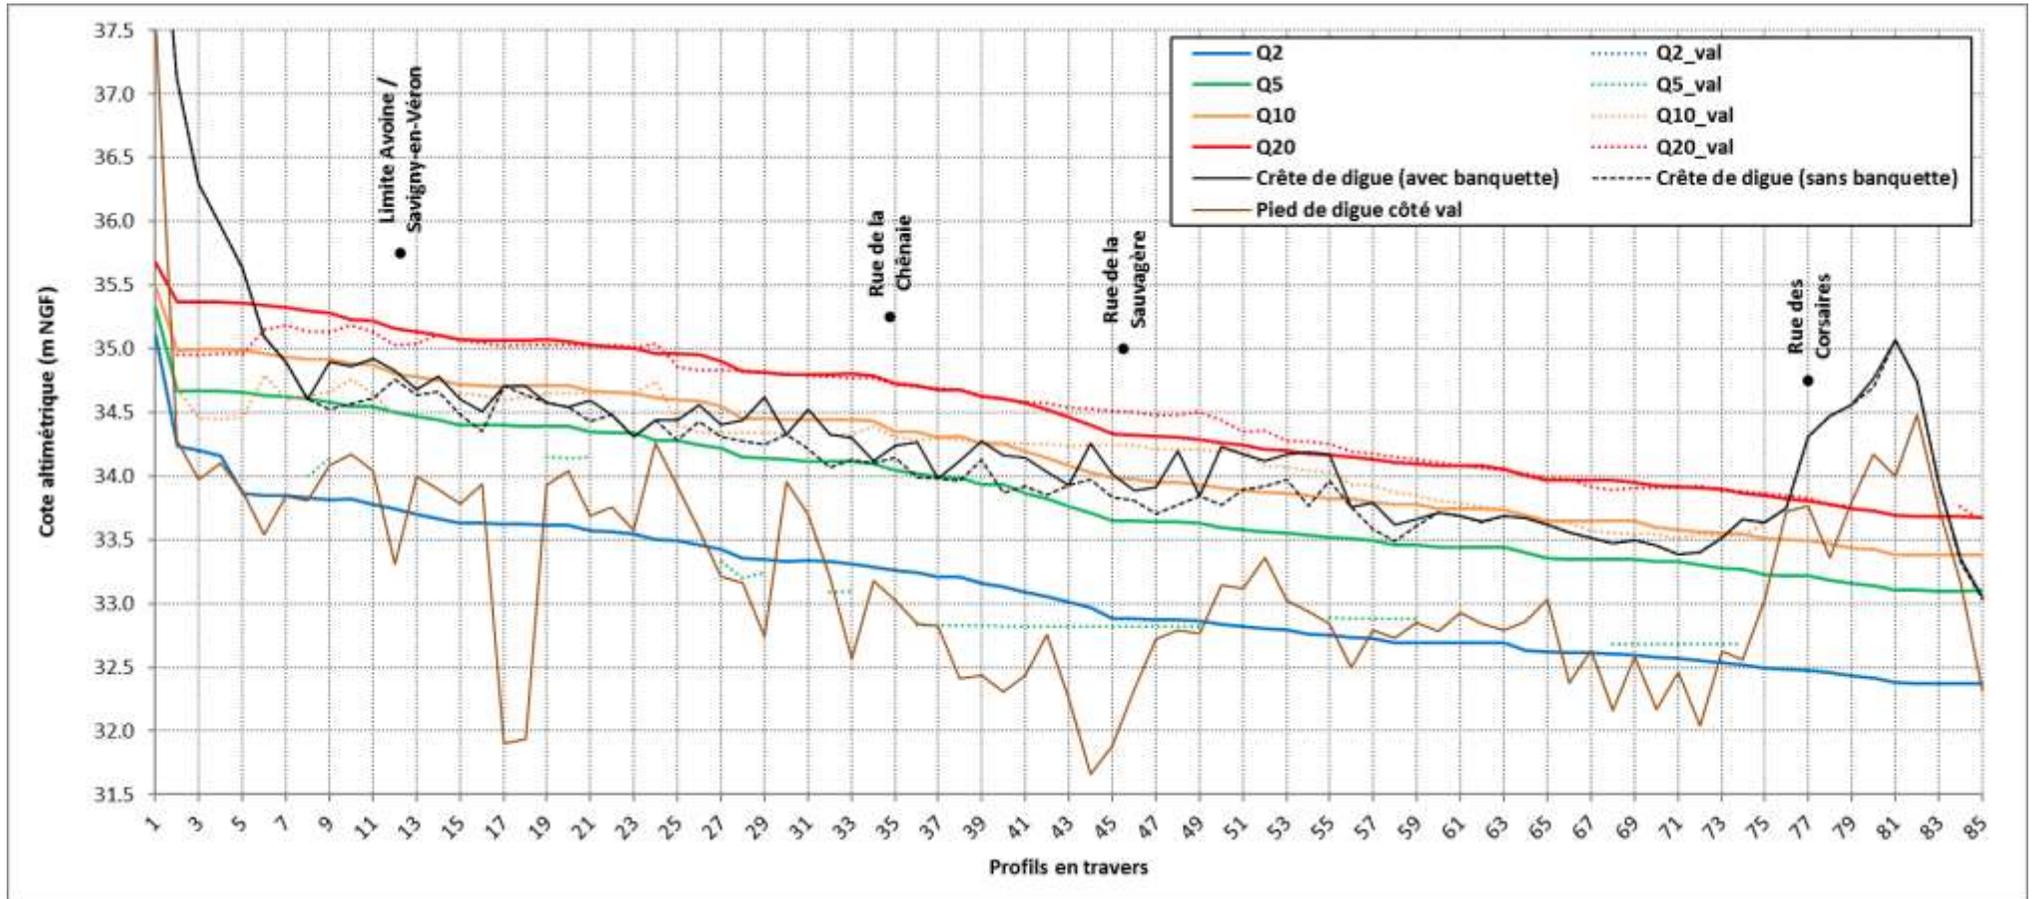
Figure 10\* : Sollicitations hydrauliques de la digue de Bertignolles

**On considèrera donc que le niveau de protection apparent du système d'endiguement du val de Véron correspond au niveau d'eau lié à la crue de période de retour 5 ans.**

L'étude a mis en évidence la présence de certains points bas sur la digue de Bertignolles (cf. Figure 10). Ces points bas pourront faire l'objet d'une rehausse dans l'objectif de niveler globalement la crête de digue en cohérence avec les lignes d'eau attendues.

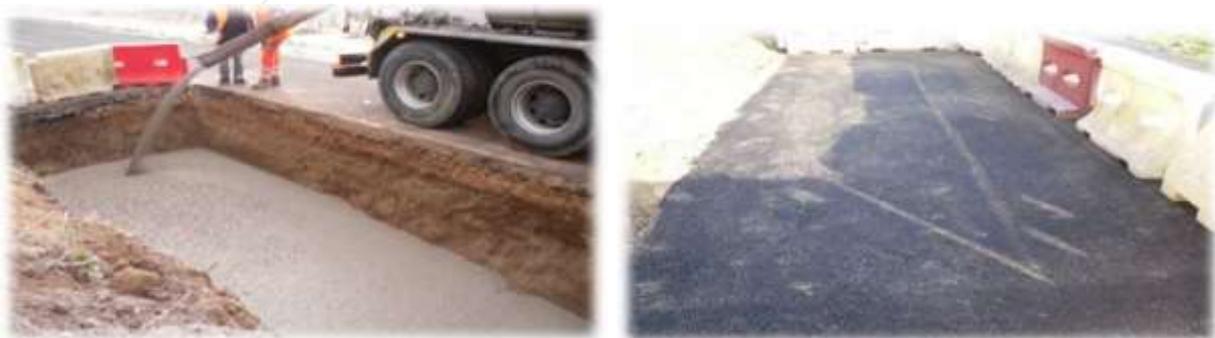
**Figure 23 : Remplissage au béton et reconstitution du corps de chaussée (source : Travaux sur la digue de Bertignolles – Années 2013 à 2015)**

La digue est également sujette aux terriers de blaireaux et aux dégâts occasionnés par ceux-ci :

- terrier de blaireau ayant engendré une déformation de la chaussée en crête de digue :
  - suppression des galeries à la pelle-mécanique,
  - reconstitution du talus avec pose de grillage anti-fouisseur,
  - terrassement de la chaussée sur 1,5 m de profondeur et remplissage au béton au droit de la déformation en crête,
  - reconstitution du corps de chaussée en crête.
- mise en place de grillage anti-fouisseur sur 4 linéaires atteints ayant cependant déplacé le problème sur d'autres secteurs de digue.

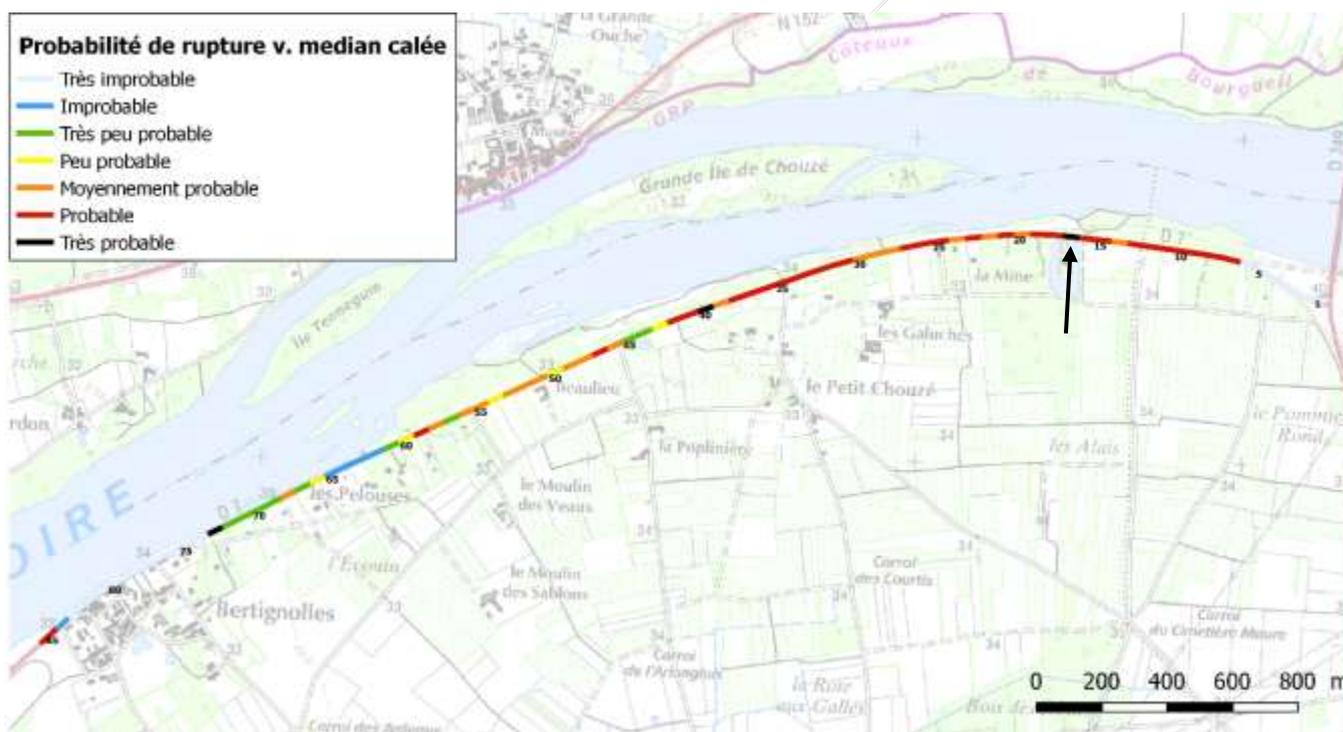
Figure 66\* : Localisation de la simulation de brèche en amont du lieu-dit La Mine

Sur la partie située en amont du lieu-dit « la Mine », le profil n°17 présente une probabilité de rupture de 50 % pour la crue de période de retour 5 ans.

Le profil 17 présente une probabilité de rupture annuelle tous modes confondus non négligeable, principalement due à la présence d'un plan d'eau situé juste à l'arrière de la digue, imposant une hauteur de charge plus importante et à la présence de végétation généralisée, générant un risque d'érosion interne.

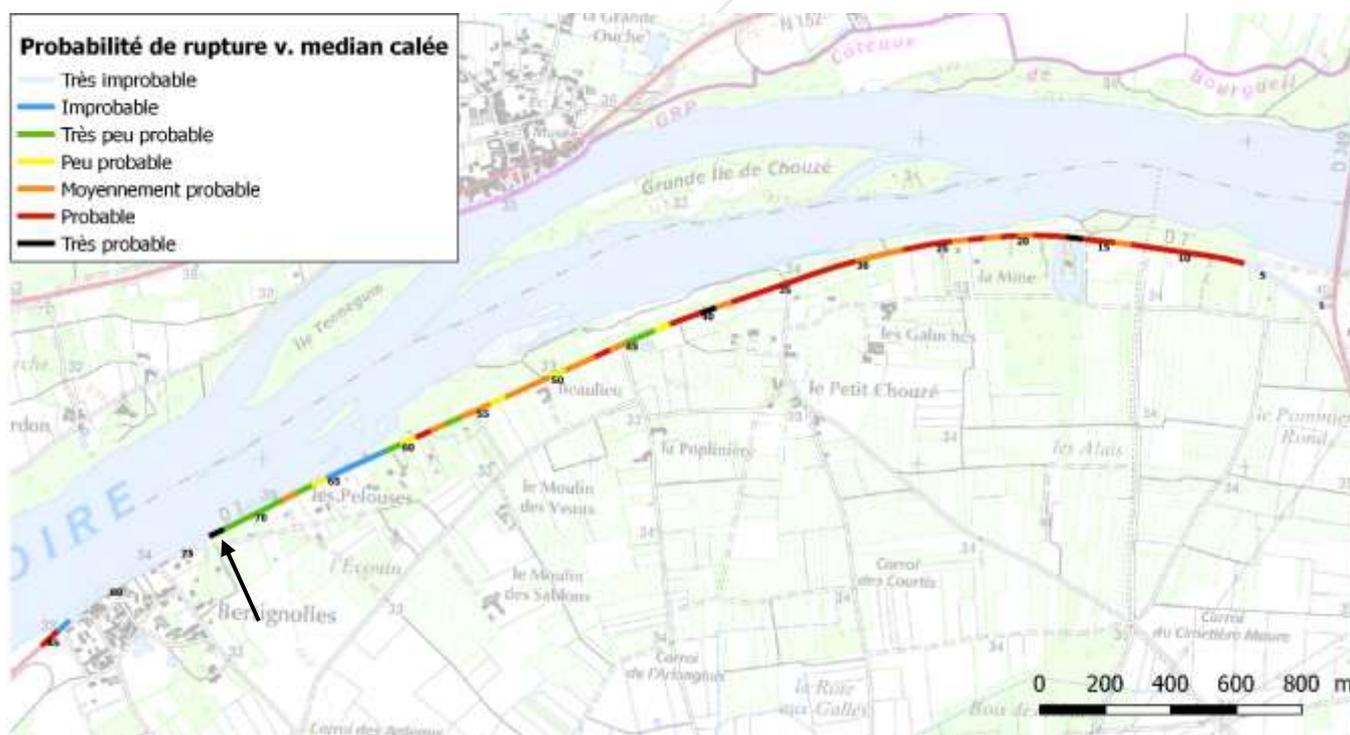
Figure 67\* : localisation de la simulation de brèche en amont du bourg de Bertignolles

Située sur la partie aval de la digue, le profil n°73 présente une forte probabilité de rupture pour la crue de période de retour 5 ans.

Le profil 73 présente une probabilité de rupture annuelle tous modes confondus non négligeable, principalement due à la présence d'une canalisation et à la présence de végétation généralisée, générant un risque d'érosion interne.

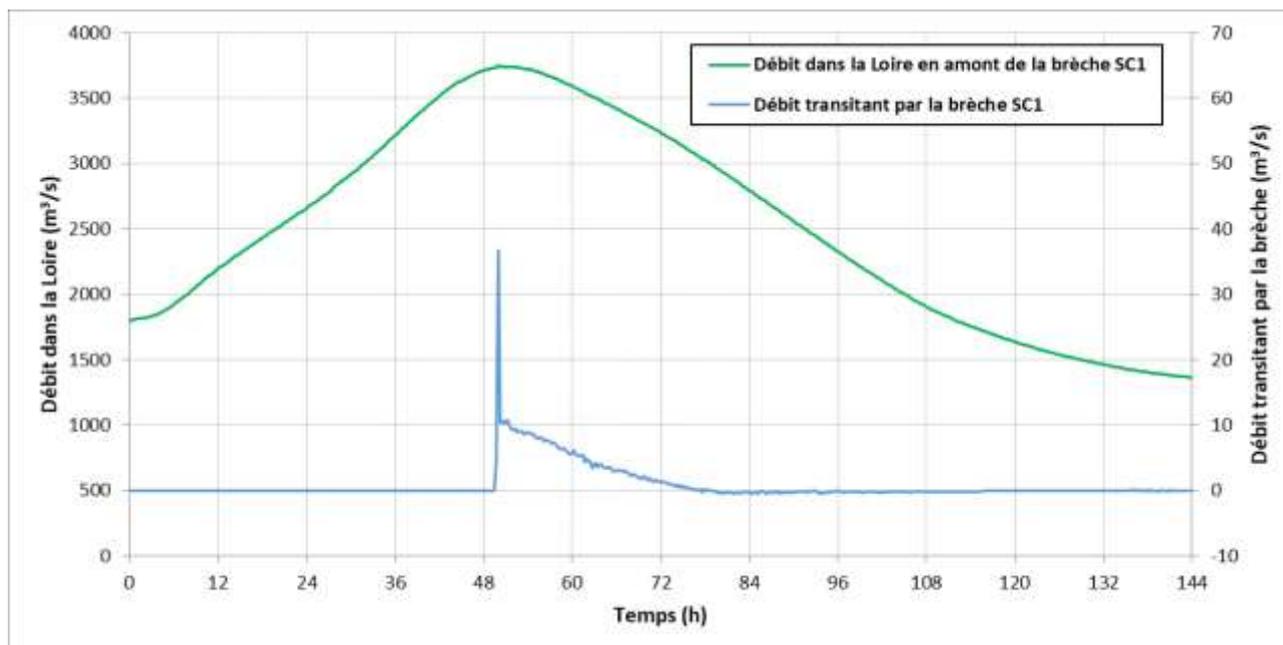
Figure 68 : Débits transitant en amont et au droit de la brèche SC1

La crue de période de retour 5 ans est simulée. Lorsque le niveau de sûreté au droit du profil n° 17 est atteint (cote de 34,40 m NGF), la digue de Bertignolles cède sur une largeur de l'ordre de 100 m.

Le débit maximal théorique entrant dans la zone protégée par la brèche est de l'ordre de 37 m<sup>3</sup>/s. La brèche se déclenche quand le pic de crue est atteint au droit de la brèche.

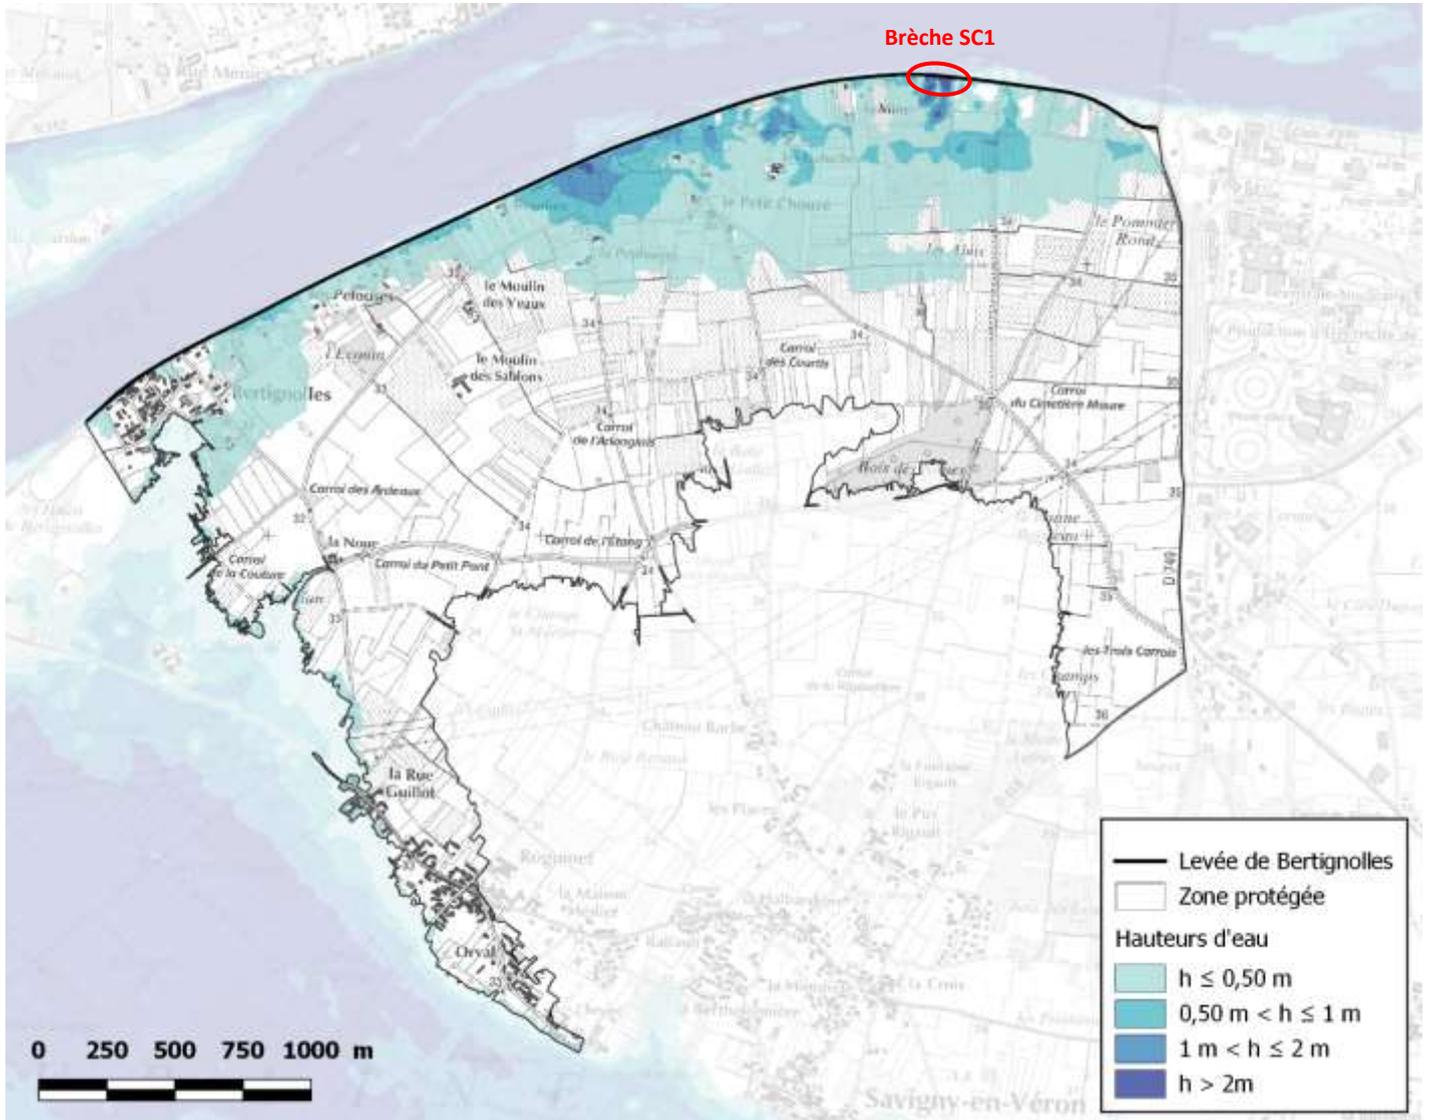
Figure 69\* : Scénario de brèche en amont du lieu-dit « la Mine » (SC1) – Carte des hauteurs d'eau maximales

Globalement, les hauteurs d'eau sont globalement inférieures à 0,5 m dans la zone protégée hormis en aval de la brèche et au niveau des lieux-dits « les Galuches » et « Beaulieu » où les hauteurs d'eau sont supérieures à 1,0 m (cf. Figure 69).

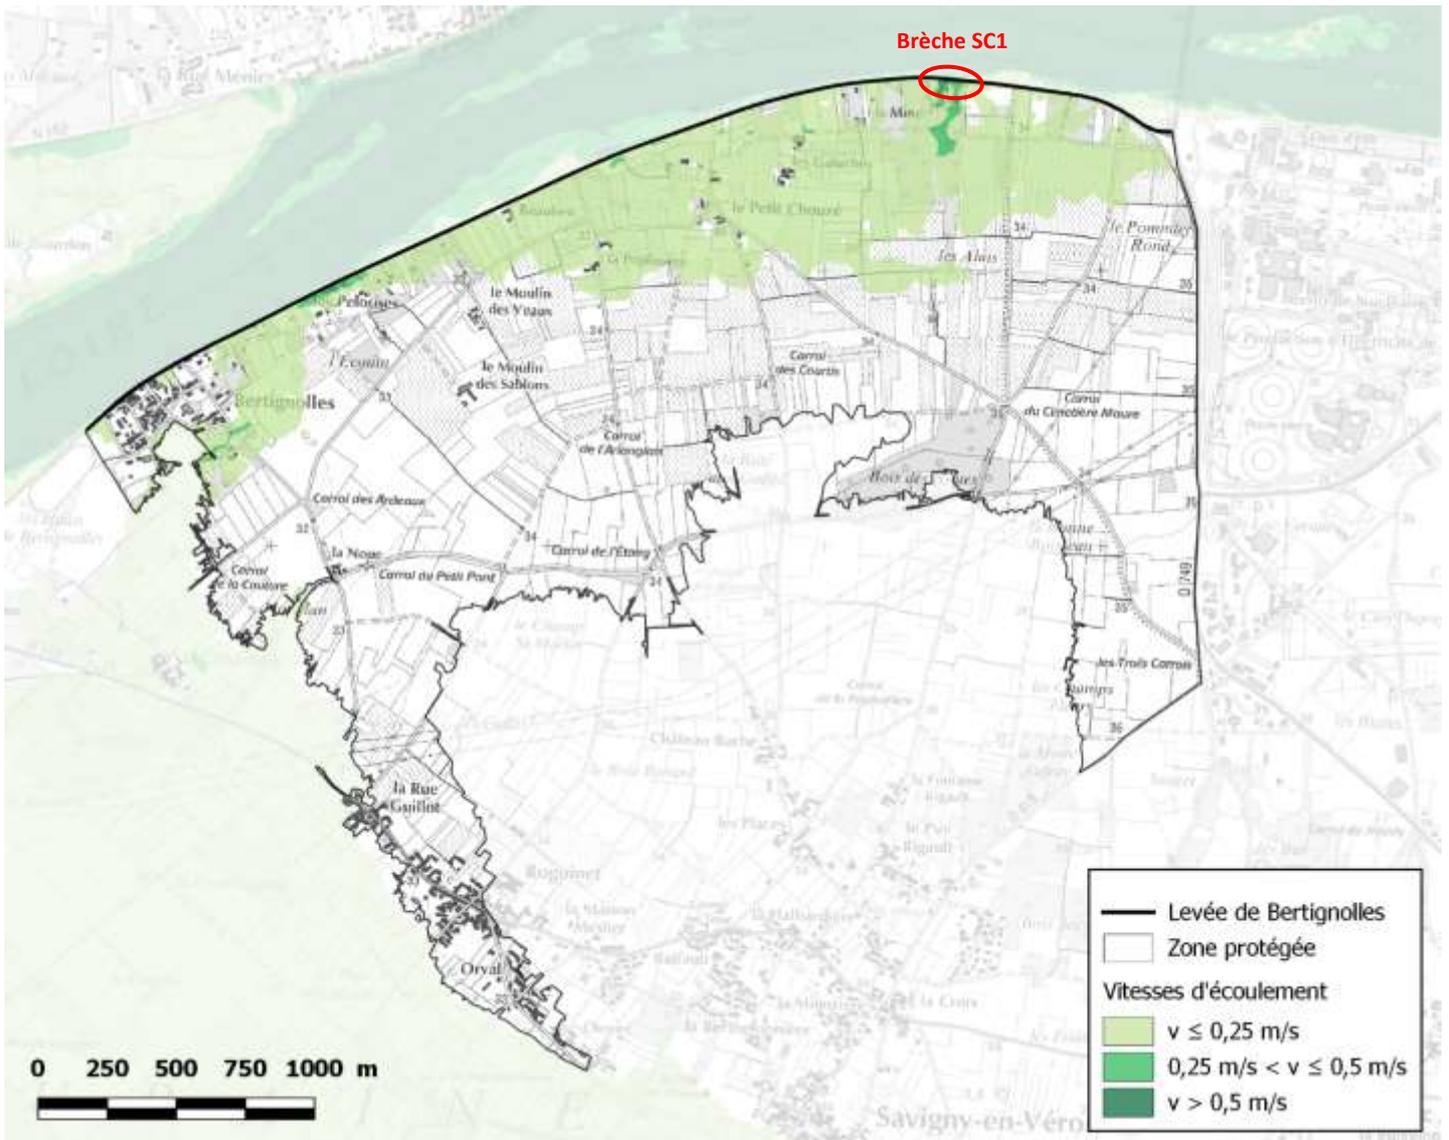
Figure 70\* : Scénario de brèche en amont du lieu-dit « la Mine » (SC1) – Carte des vitesses d'écoulement maximales

Des vitesses d'écoulements fortes (supérieures à 0,5 m/s) sont observées en aval de la brèche ainsi qu'au niveau du lieu-dit les Pelouses (cf. Figure 70).

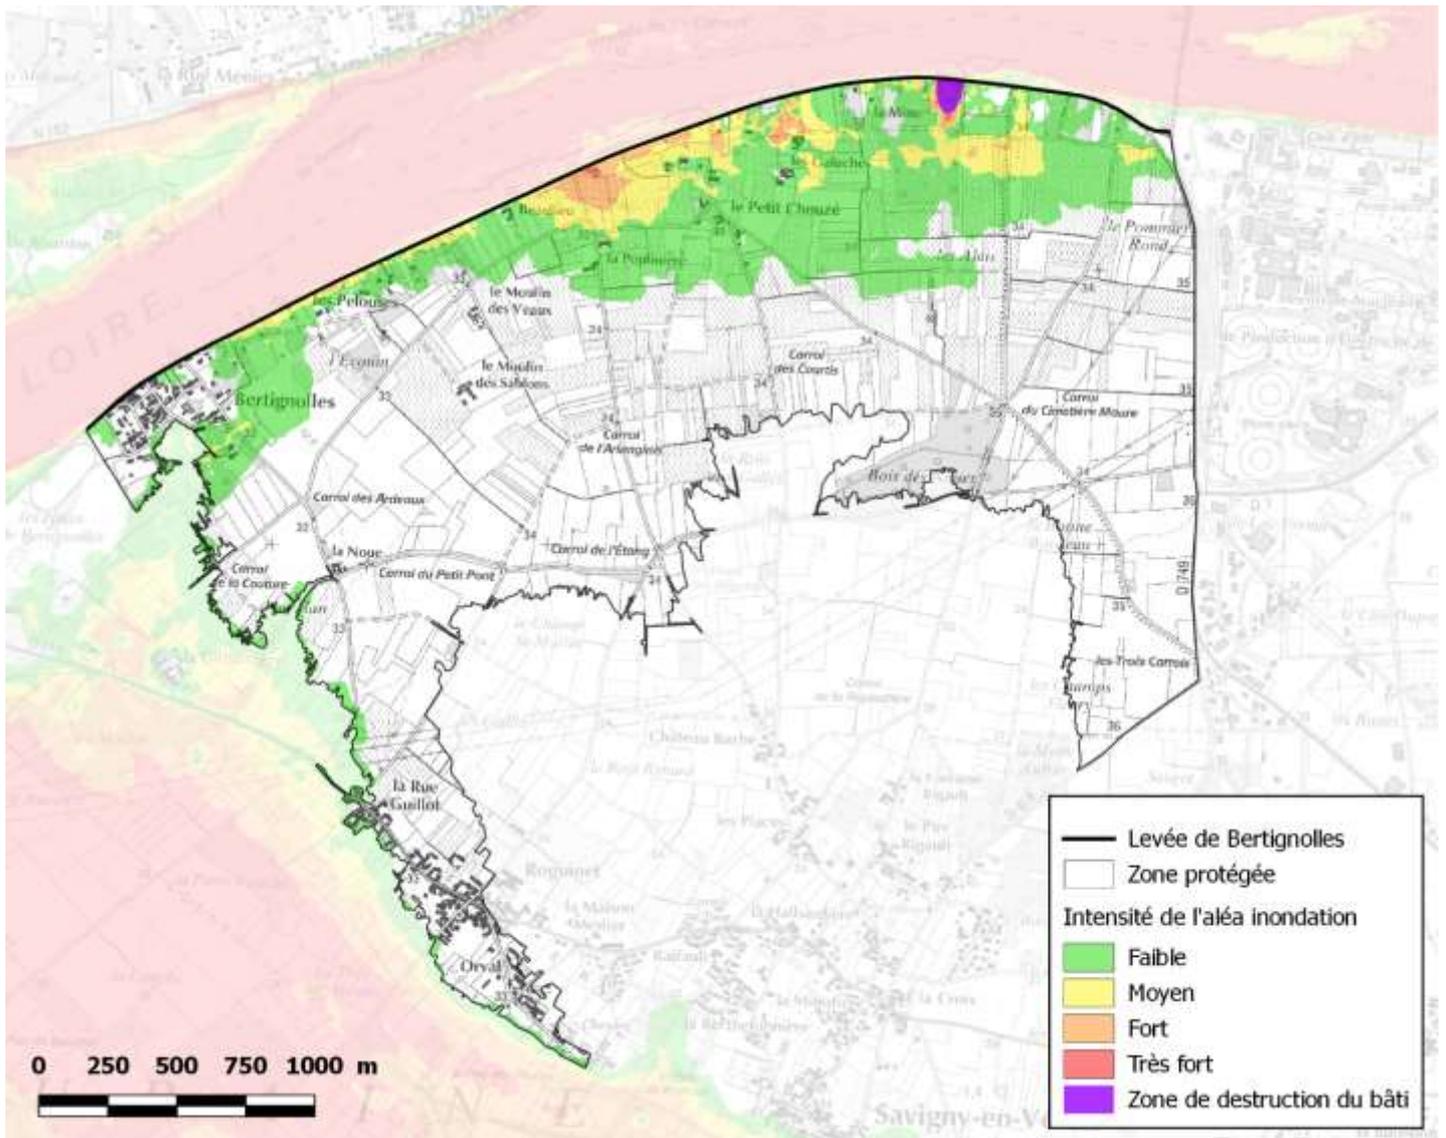
Figure 71\* : Scénario de brèche en amont du lieu-dit « la Mine » (SC1) – Carte de l'intensité de l'aléa hydraulique

En conséquence, l'aléa hydraulique, résultant du croisement entre hauteur d'eau et vitesse d'écoulement, est très fort en aval de la brèche et au droit des lieux-dits « les Galuches », « Beaulieu » et « les Pelouses » (cf. Figure 71).

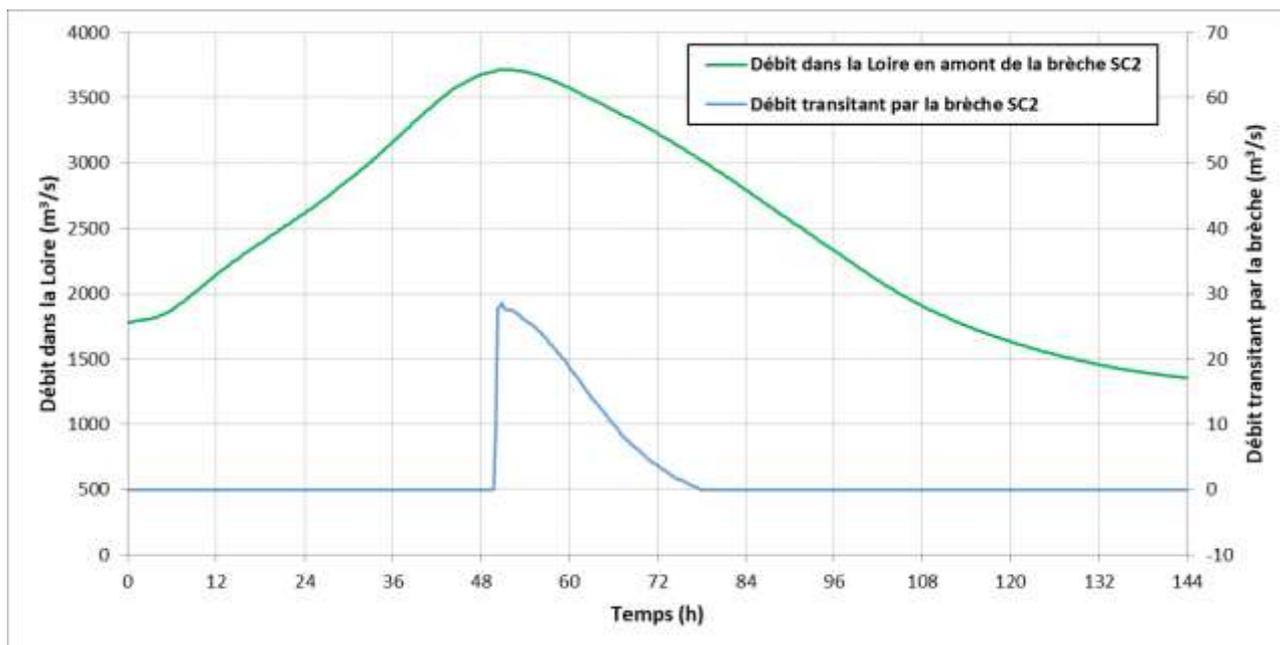
**Figure 72 : Débits transitant en amont et au droit de la brèche SC2**

La crue de période de retour 5 ans est simulée. Lorsque le niveau de sûreté au droit du profil n° 73 est atteint (cote de 33,28 m NGF), la ligne de défense principale cède sur une largeur de l'ordre de 100 m.

Le débit maximal théorique entrant dans la zone protégée par la brèche est de l'ordre de 29 m<sup>3</sup>/s. La brèche se déclenche quand le pic de crue est atteint au droit de la brèche.

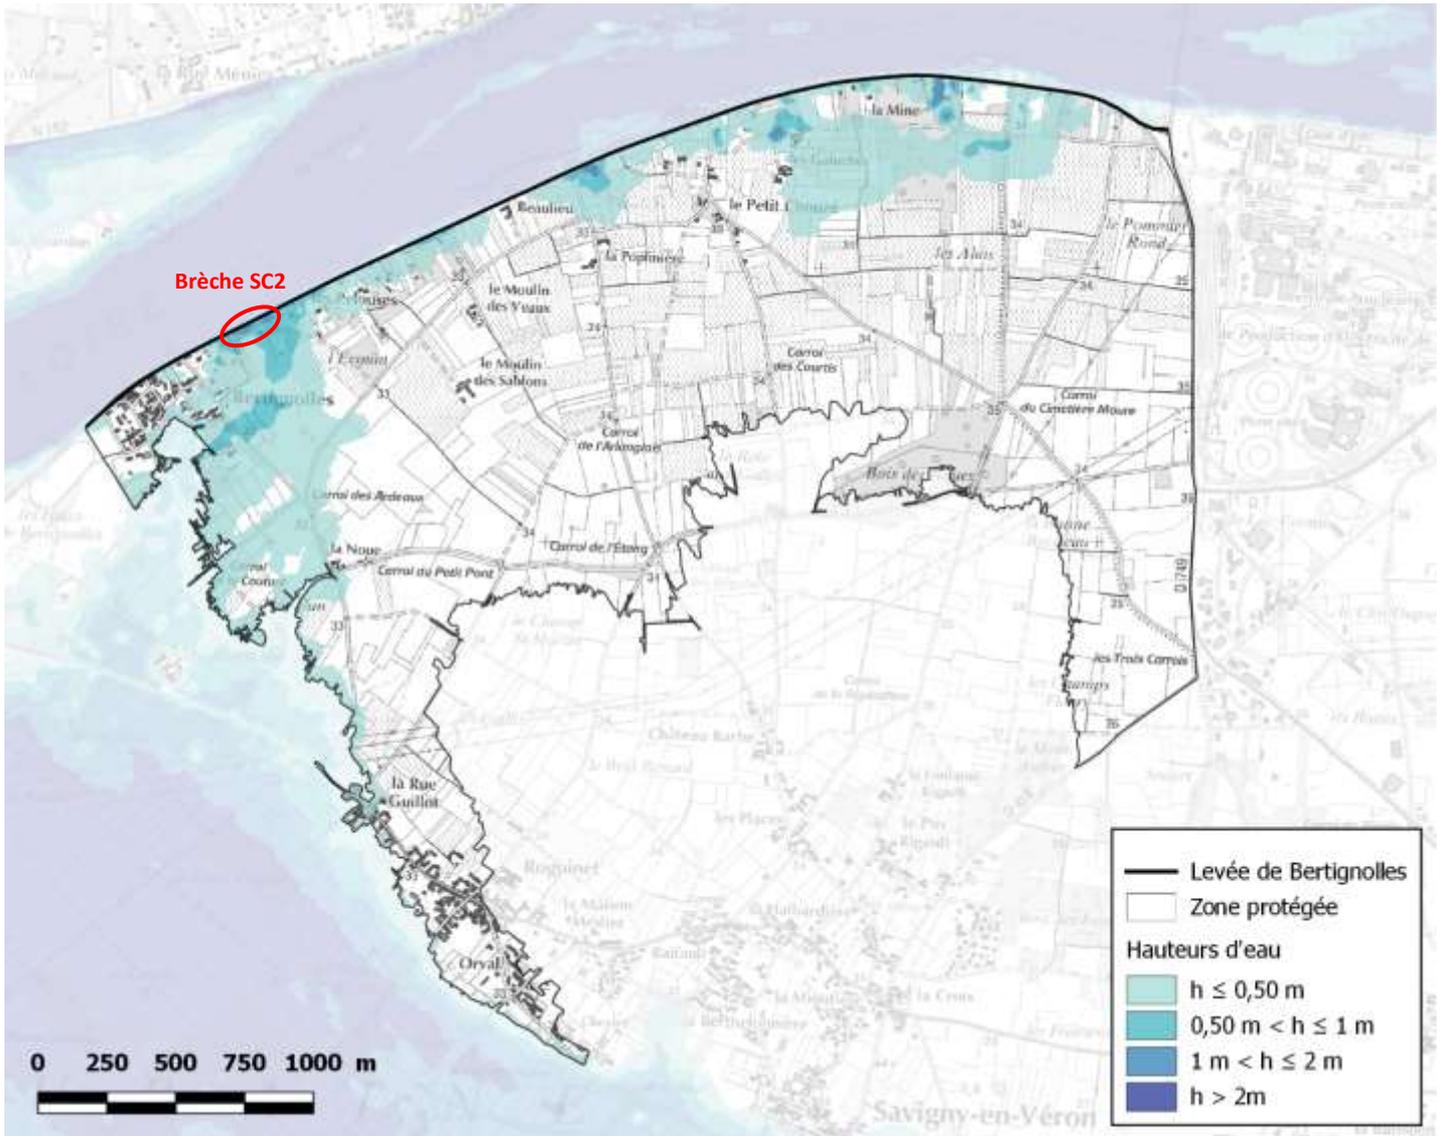
Figure 73\* : Scénario de brèche en amont du bourg de Bertignolles (SC2) – Carte des hauteurs d'eau maximales

Globalement, les hauteurs d'eau sont globalement inférieures à 0,5 m dans la zone protégée hormis en aval de la brèche et aux droits de zones topographiquement basses en amont de la zone protégée où les hauteurs d'eau sont localement supérieures à 1,0 m (cf. Figure 73).

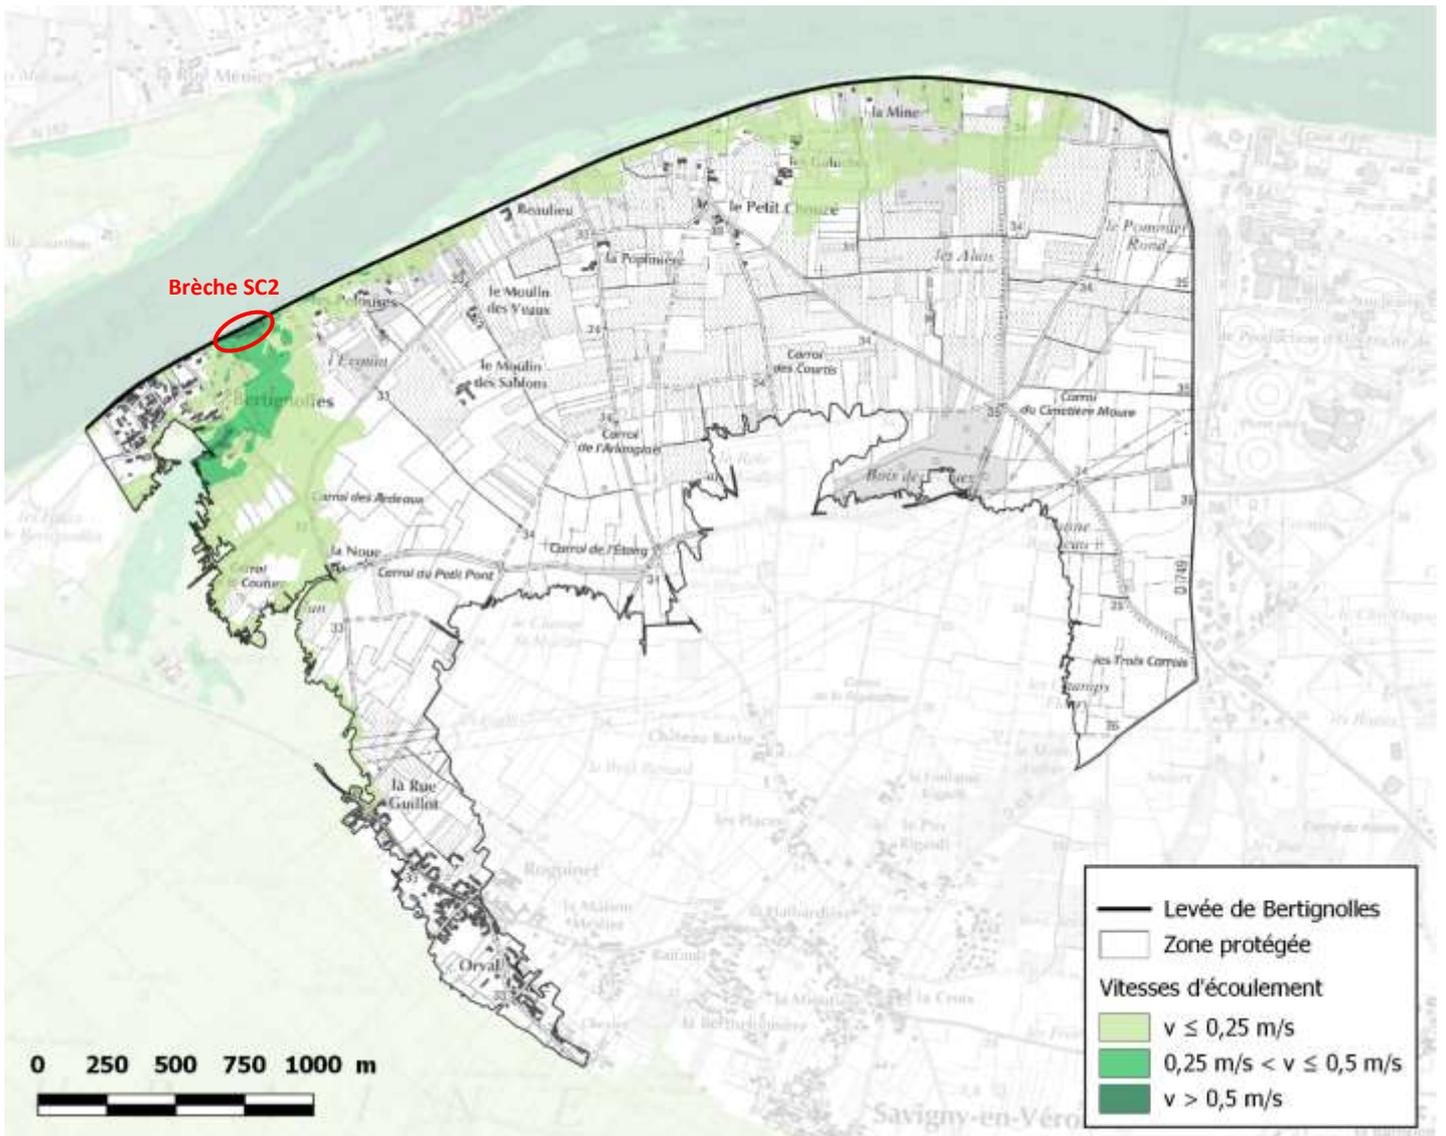
Figure 74\* : Scénario de brèche en amont du bourg de Bertignolles (SC2) – Carte des vitesses d'écoulement maximales

Des vitesses d'écoulements fortes (supérieures à 0,5 m/s) sont observées en aval de la brèche ainsi qu'au niveau du lieu-dit de Bertignolles (cf. Figure 74).

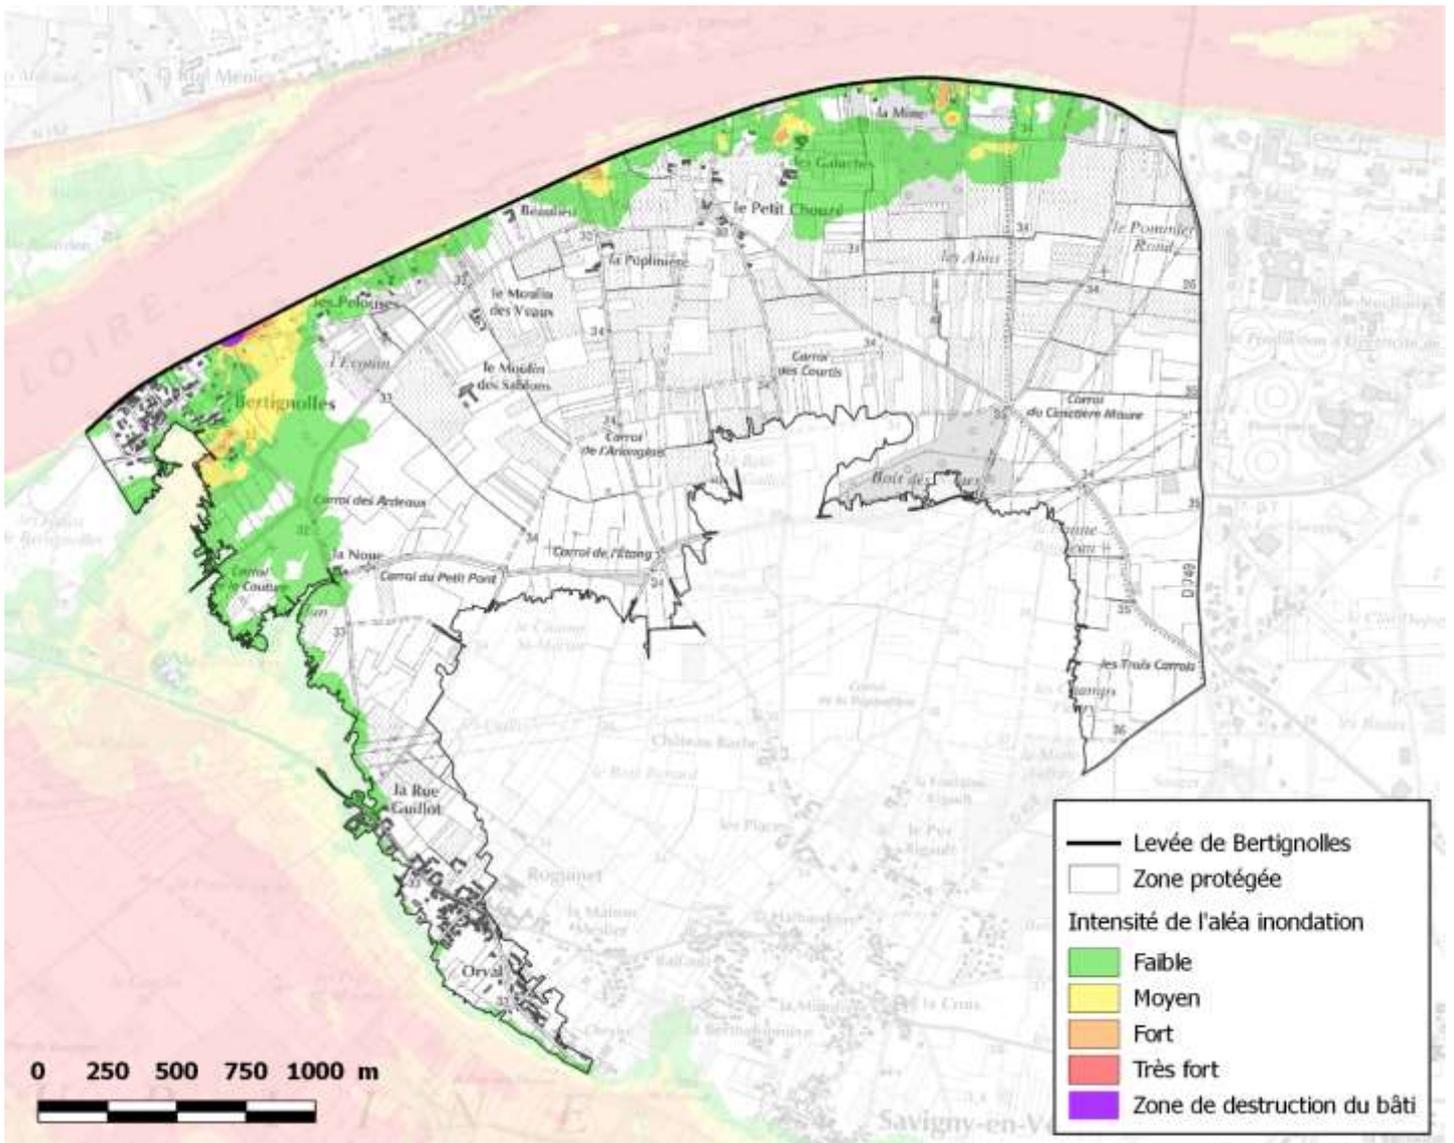
Figure 75\* : Scénario de brèche en amont du bourg de Bertignolles (SC2) – Carte de l'intensité de l'aléa hydraulique

En conséquence, l'aléa hydraulique, résultant du croisement entre hauteur d'eau et vitesse d'écoulement, est très fort en aval de la brèche et localement fort au droit du lieu-dit de Bertignolles et de zones topographiquement basses (cf. Figure 75).

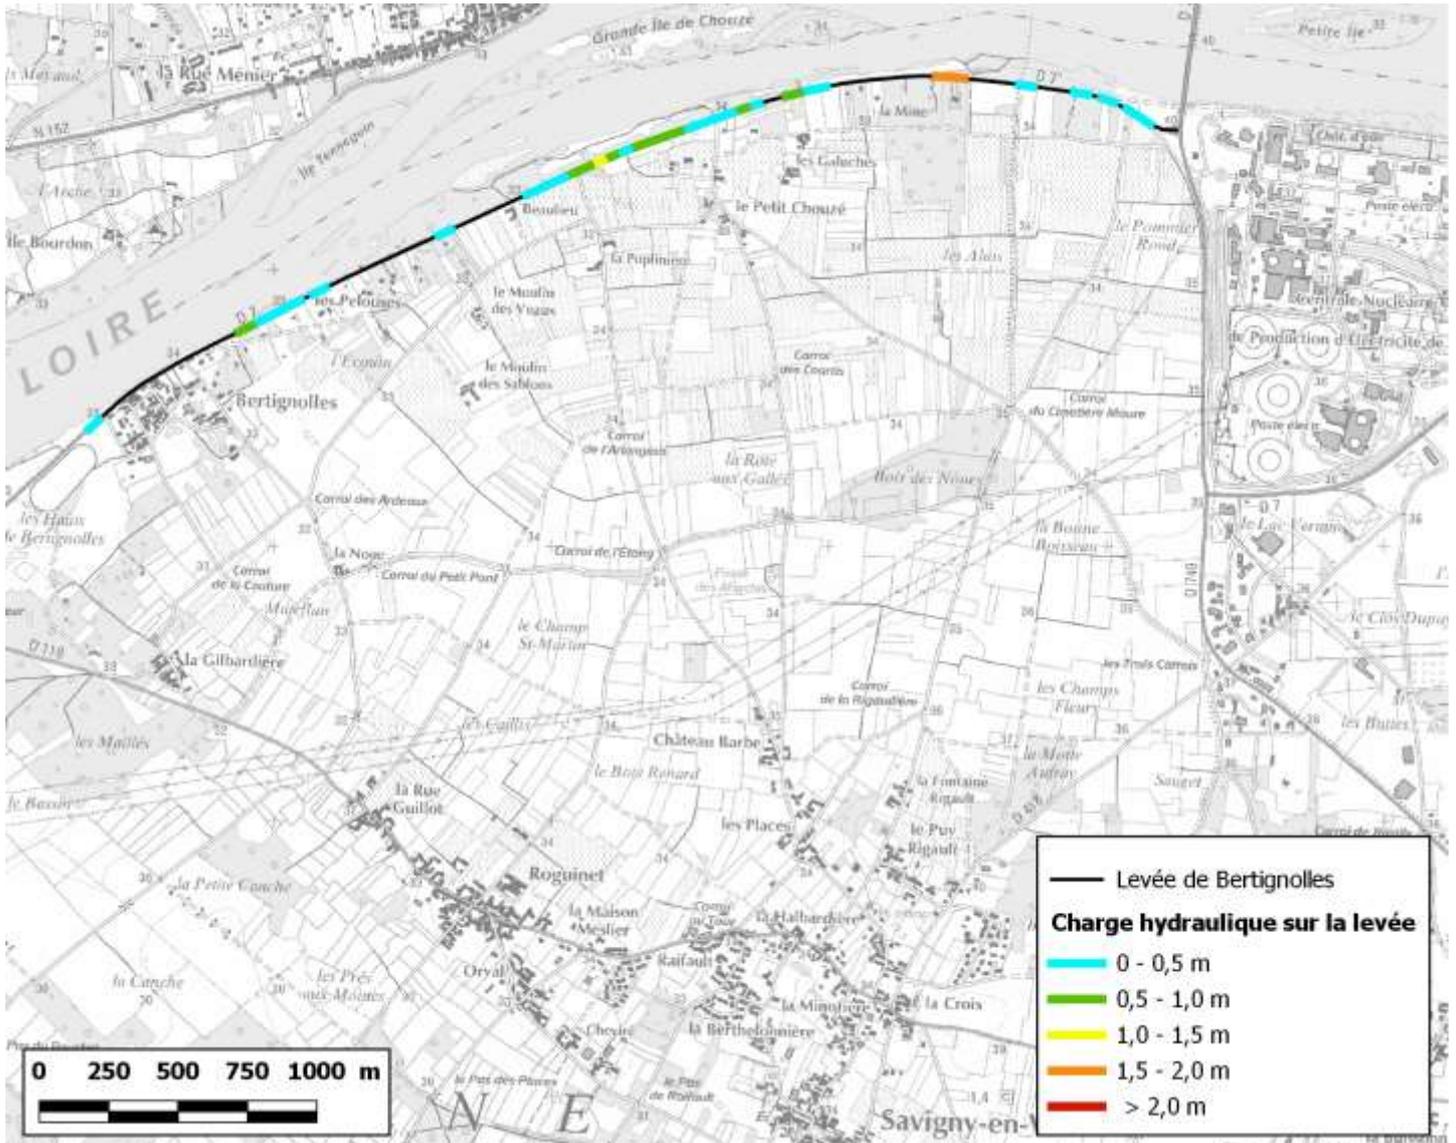
Figure 76\* : Sollicitation du système d'endiguement pour une crue T = 2 ans

Charge hydraulique moyenne	Charge hydraulique maximale	Linéaire de digue mis en charge
0,2 m	1,7 m	1 800 m / 4 250 m (42 %)

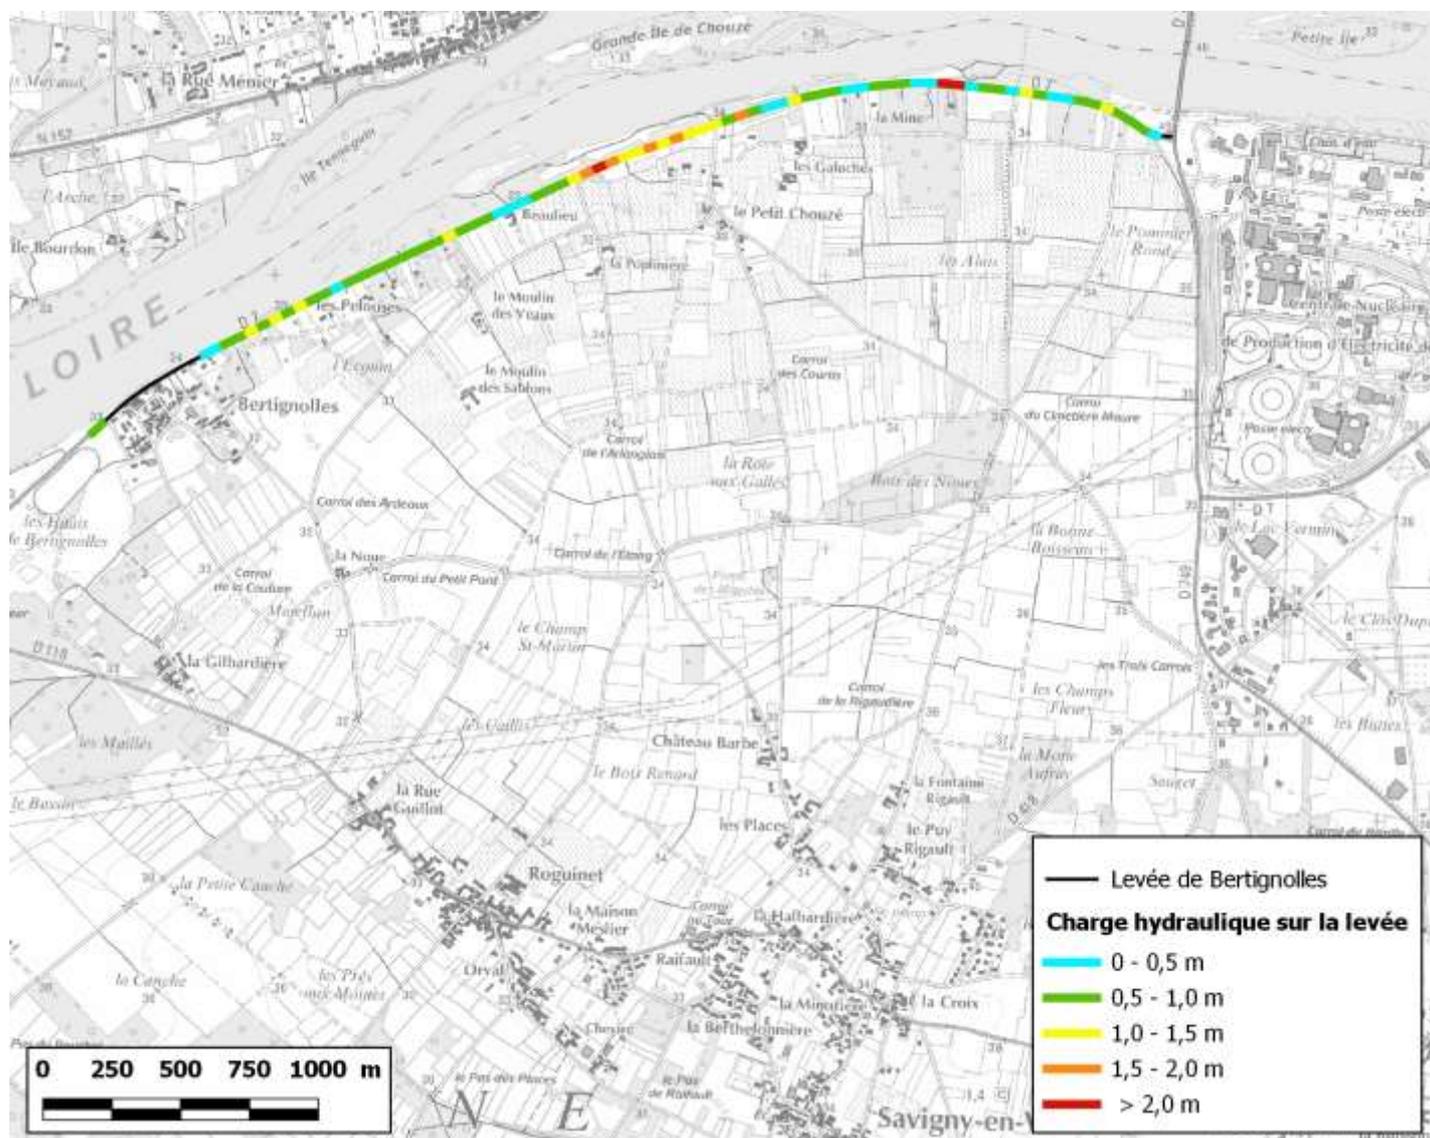
Figure 77\* : Sollicitation du système d'endiguement pour une crue T = 5 ans

Charge hydraulique moyenne	Charge hydraulique maximale	Linéaire de digue mis en charge
0,8 m	2,5 m	3 750 m / 4 250 m (88 %)

La surveillance en crue devra notamment permettre de détecter d'éventuelles amorces de renards hydrauliques (fuites dans le corps de digue). Elle devra être particulièrement axée sur les points de sensibilité de la levée : zones de terriers de blaireaux, canalisations traversantes, anomalies recensées lors des VTA.
